高浜発電所3号機の原子炉起動および調整運転の開始について (第27回定期検査)

第27回定期検査中の高浜発電所3号機(加圧水型軽水炉:定格電気出力87.0万kW)の原子炉起動および調整運転の開始予定等は次の通りである。

高浜発電所 3号機 第27回定期検査の作業工程

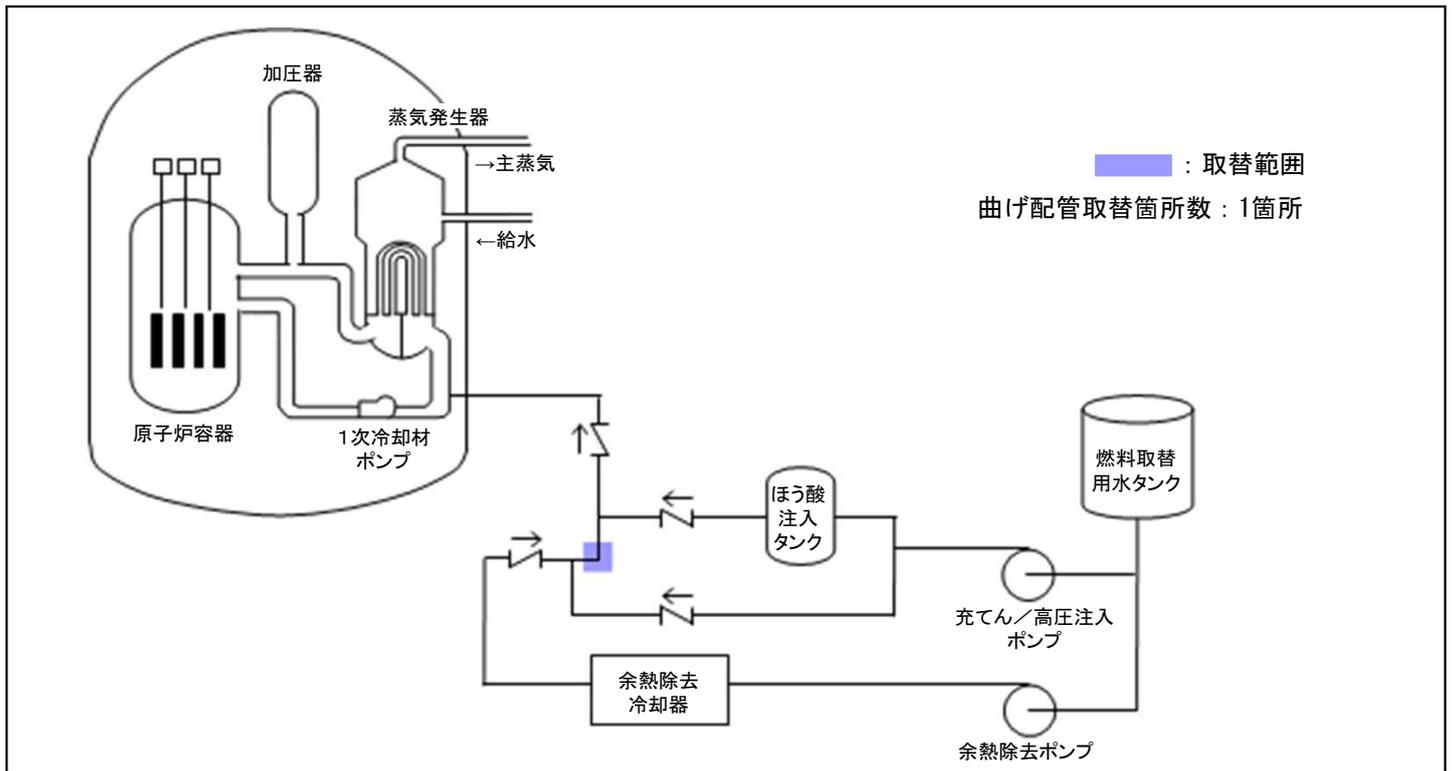
図-1 1次系配管(安全注入ライン)取替工事

1次冷却材系統につながる曲げ配管のうち、曲げ金型で芯金※を使用し加工した配管を、曲げ加工による硬化層が生じない配管に取り替えた。これは、国外の沸騰水型原子炉(BWR)プラントにおいて、芯金を使用して加工した配管の内面で応力腐食割れが発生した事象を踏まえ、予防保全として取り替えたものである。

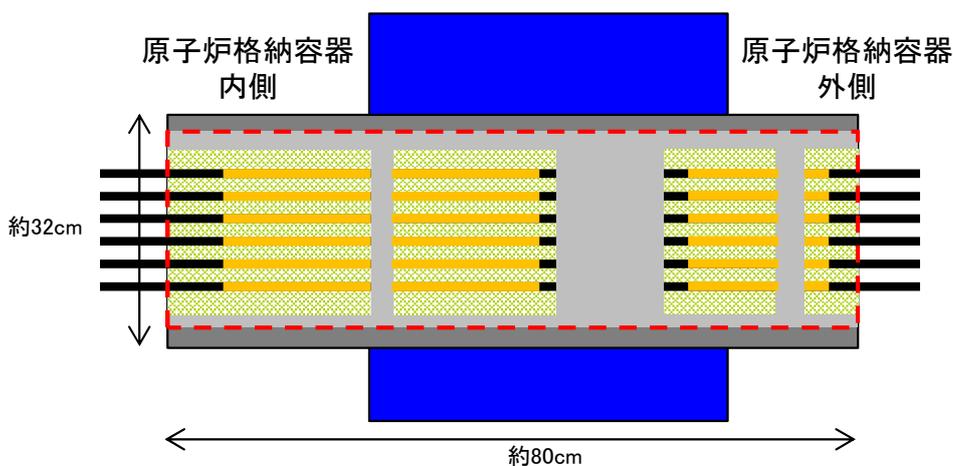
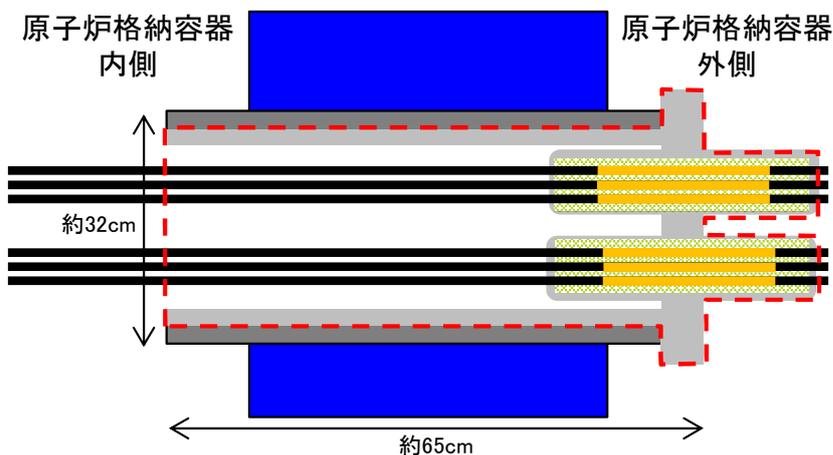
図-2 電気配線貫通部改良工事

事故時の過酷な環境下で機能要求のある原子炉格納容器内の放射線監視装置に接続されているケーブルが通る原子炉格納容器の電気配線貫通部（2箇所）について、信頼性向上の観点から、最新型式のモジュラー型の電気配線貫通部に取り替えた。

取替前に比べ、より過酷な環境下でも貫通部の電氣的機能(絶縁性能等)が維持できることを確認された型式

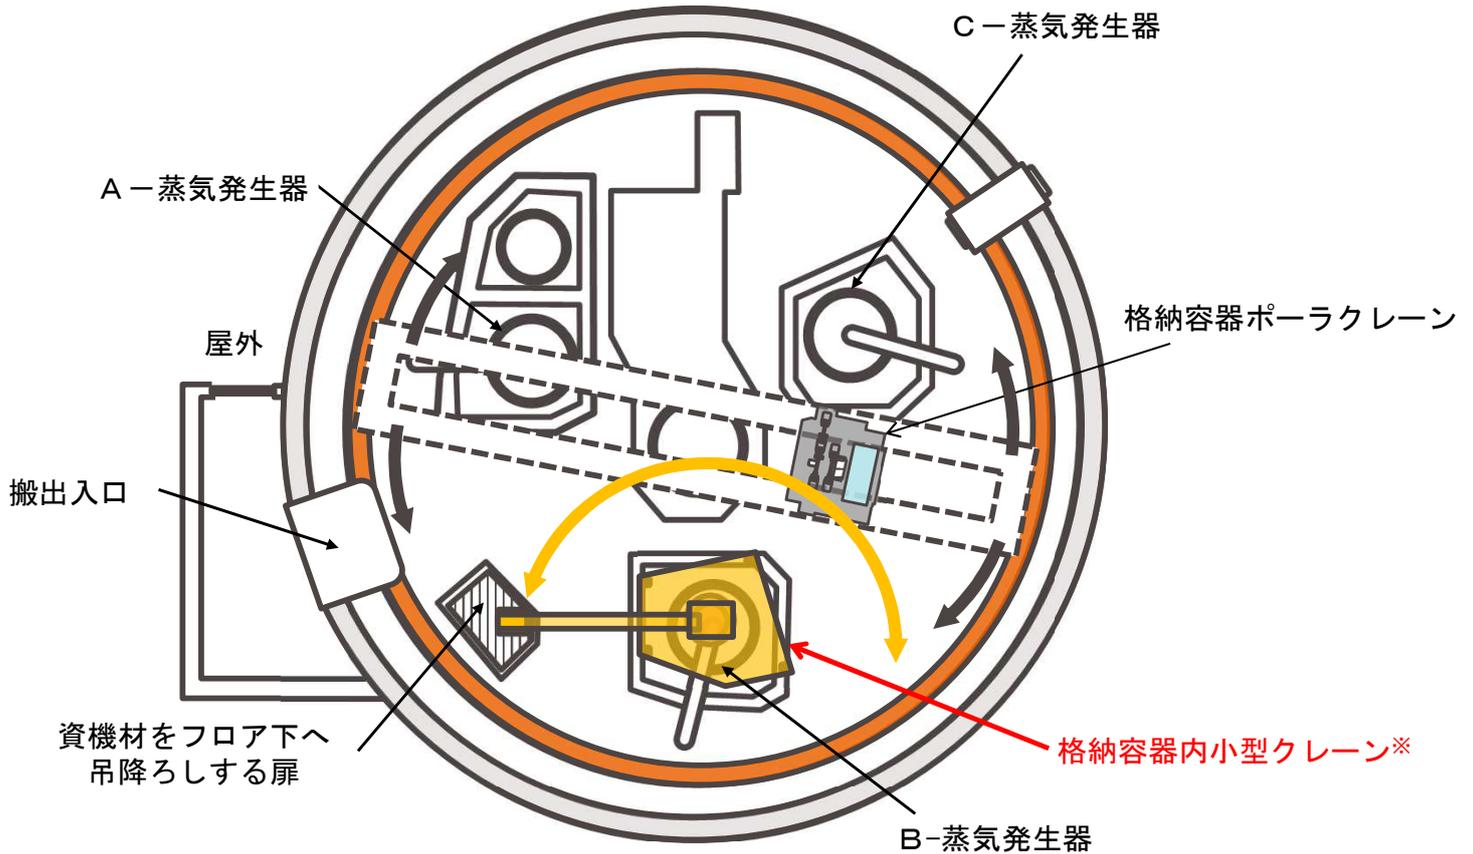
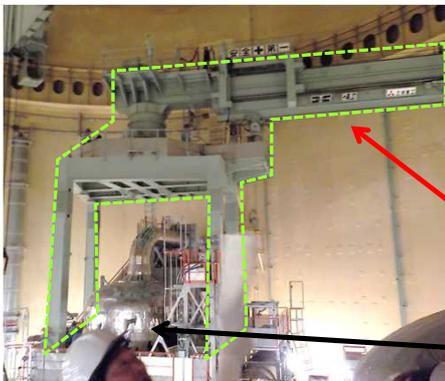
図-3 格納容器内小型クレーン一時撤去工事

次回（第28回）定期検査時に予定されている蒸気発生器取替工事の先行工事として、取替作業時に干渉する格納容器内小型クレーンを一時撤去した。

※ 定期検査期間中における格納容器内の資機材運搬(昇降用階段、足場材など)を効率的に行えるよう設置されている。なお、一時撤去後は格納容器ポーラクレーンにてこれらの資機材運搬が可能であることから、定期検査作業に支障はない。

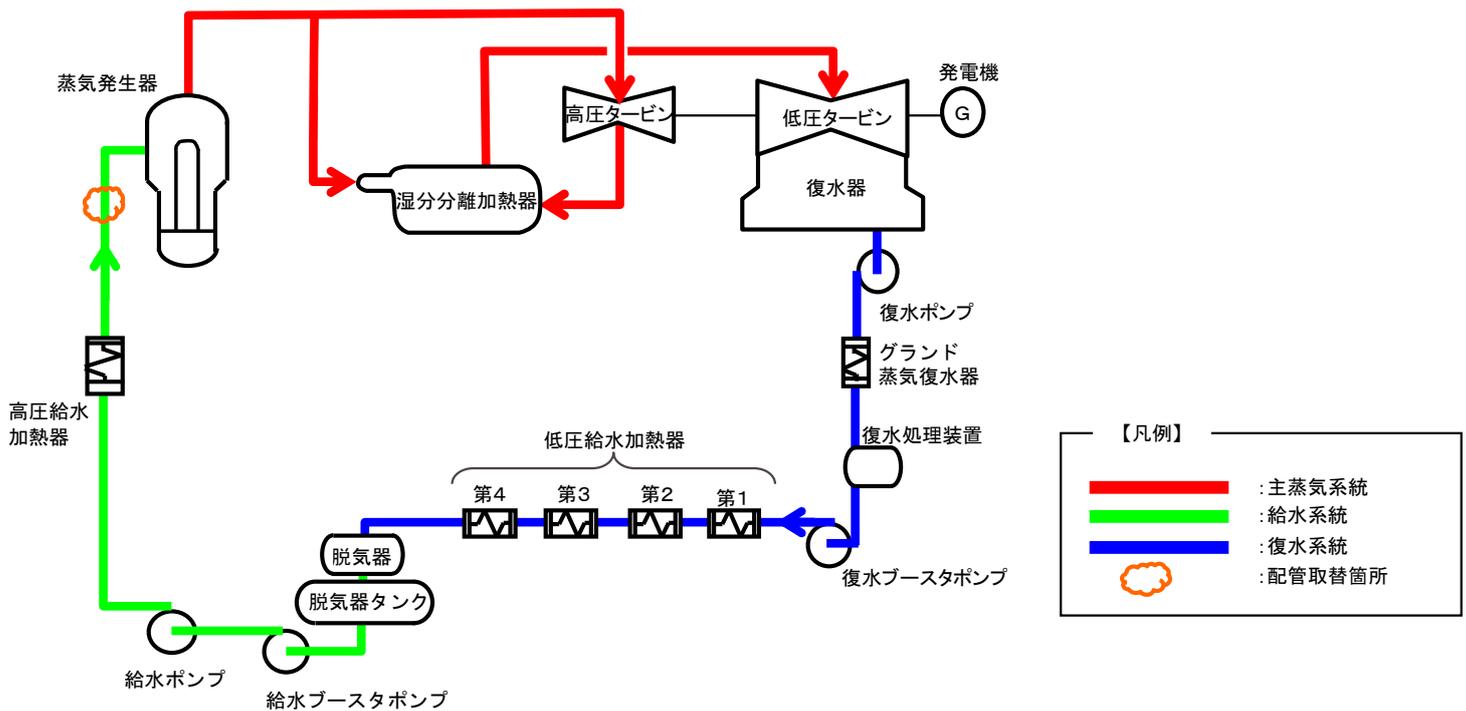
図-4 2次系配管の保全対策

合計368箇所について超音波検査（肉厚測定）を実施した。
 その結果、必要最小厚さを下回っている箇所、および次回定期検査までに必要最小厚さを下回る可能性があるとして評価された箇所はなかった。

合計3箇所について配管の取替えを実施した。

交換理由	交換前	交換後	箇所
過去の点検で減肉傾向が確認されているため 計画的に取り替える箇所	炭素鋼	低合金鋼	3
