# 古民家再生総合調査報告書

依頼者名 福井県土木部建築住宅課 所有者名 (敬称略)  
物件所在地 福井県鯖江市上河端町第39号59番地  
古民家鑑定 2024年6月28日 床下調査日 2024年6月26日 伝統耐震診断日 2024年6月28日  
延べ床面積 296.49 平米 構法 伝統構法 築年数 98年 (推定)

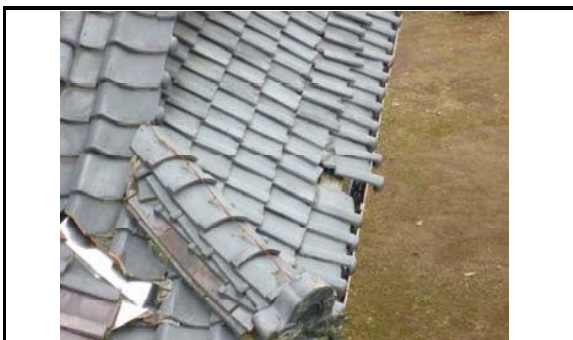
| 写真番号 | 1 | 調査場所 | 屋根 |

| 状況メモ 瓦の欠損 | | | |

屋根瓦に割れや欠損が見られ、外壁にも穴の開いた箇所があり、雨漏りは必至とみられますので、とりあえずの応急処置も含め早急の補修が必要であると思われます。外壁の板材も既に交換時期にあると思われます。また床下の風通しを良くし、小動物の侵入を防ぐ手当をしていただくことをお勧めします。

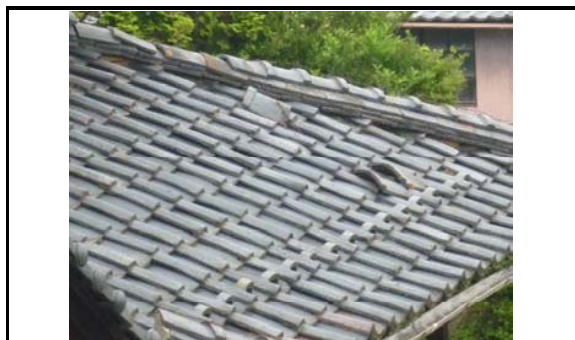
| 写真番号 | 2 | 調査場所 | 屋根 |

| 状況メモ 瓦のずれ | | | |

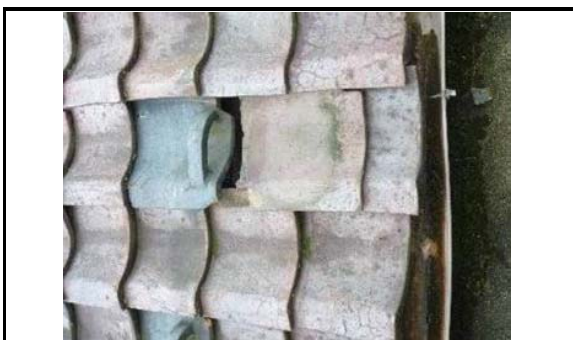
| 写真番号 | 3 | 調査場所 | 屋根 |

| 状況メモ 瓦のずれ・変退色 | | | |

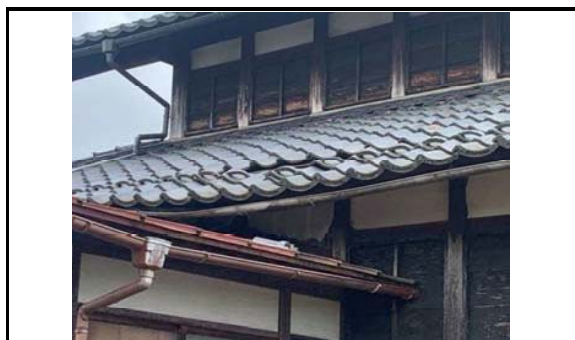
| 写真番号 | 4 | 調査場所 | 屋根 |

| 状況メモ 北面屋根瓦のずれ | | | |

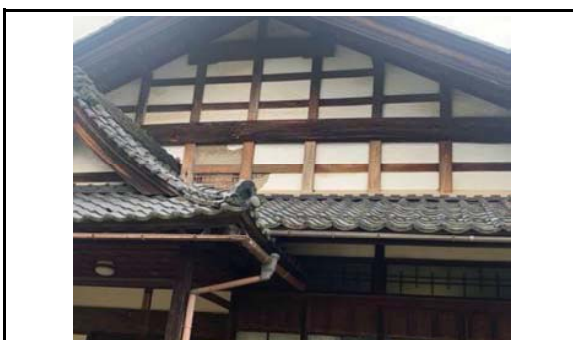
| 写真番号 | 5 | 調査場所 | 屋根 |

| 状況メモ 東面外壁の破損 | | | |

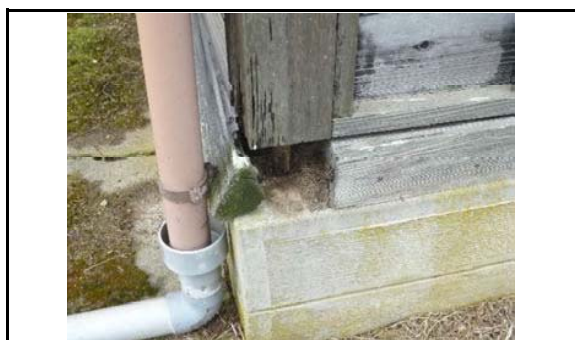
| 写真番号 | 6 | 調査場所 | 外部 |

| 状況メモ 土台の欠損 | | | |

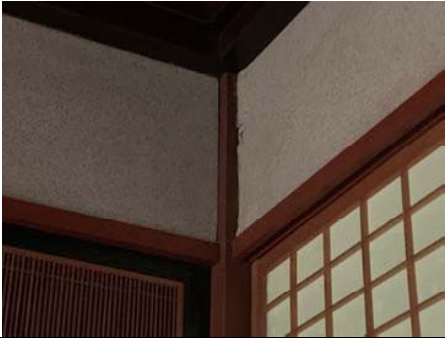
| 写真番号 | 7 | 部屋名 | ②和室 |

| 状況メモ 壁の傷み | | | |

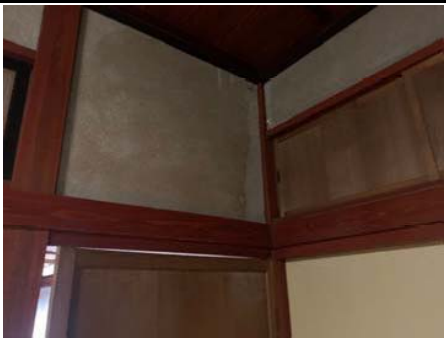
| 写真番号 | 13 | 部屋名 | ⑥和室 |

| 状況メモ 壁の汚れ | | | |
