内閣府認可一般財団法人職業技能振興会認定資格者による伝統構法住宅調査報告書

# 古民家再生総合調査報告書

依頼者名 福井県土木部建築住宅課 所有者名 (敬称略)  
物件所在地 福井県越前市矢放町1-9  
古民家鑑定 2024年8月2日 床下調査日 2024年7月30日 伝統耐震診断日 2024年7月30日  
延べ床面積 218.517 平米 構法 伝統構法 築年数 推定155年 (推定)

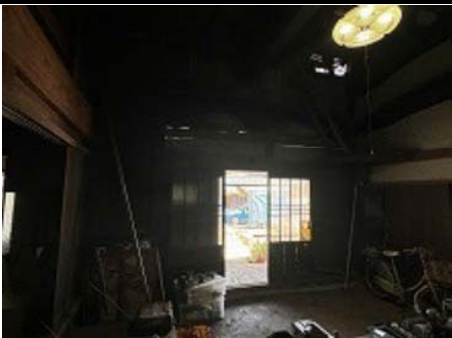
| 写真番号 | 1 | 調査場所 | 1階玄関 東 |

| 状況メモ 壁上部穴有 雨漏り跡有 | | | |

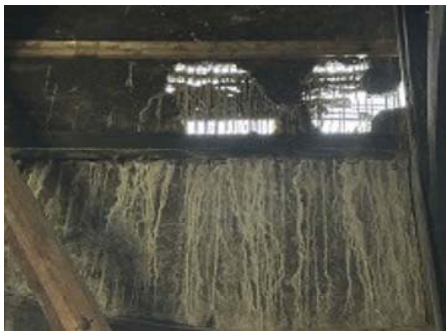
| 写真番号 | 2 | 調査場所 | 1階玄関 東 |

| 状況メモ 壁上部穴有 雨漏り跡有 | | | |

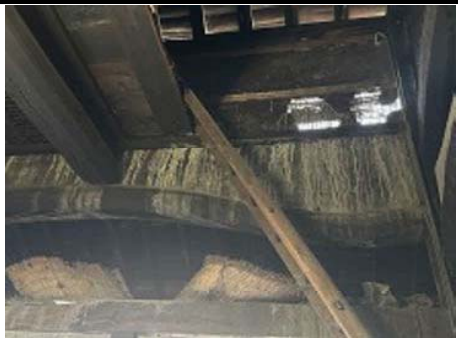
| 写真番号 | 3 | 調査場所 | 1階玄関 東 |

| 状況メモ 壁上部穴有 雨漏り跡有 | | | |

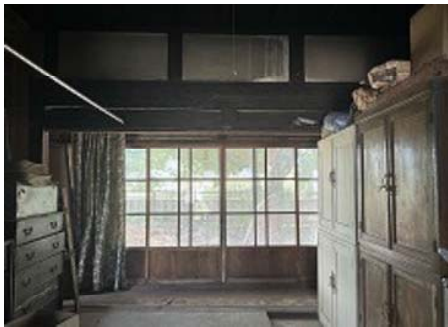
| 写真番号 | 4 | 調査場所 | 1階8帖(2) 西 |

| 状況メモ 雨漏り跡有 | | | |

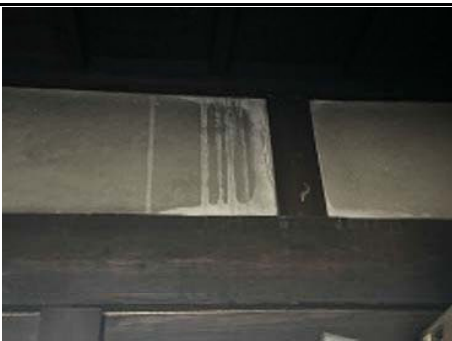
| 写真番号 | 5 | 調査場所 | 1階8帖(2) 西 |

| 状況メモ 雨漏り跡有 | | | |

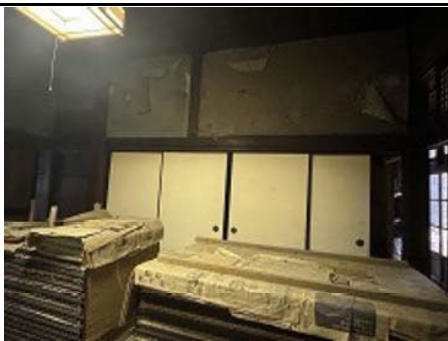
| 写真番号 | 6 | 調査場所 | 1階10帖(1) 南 |

| 状況メモ 壁劣化はがれ | | | |

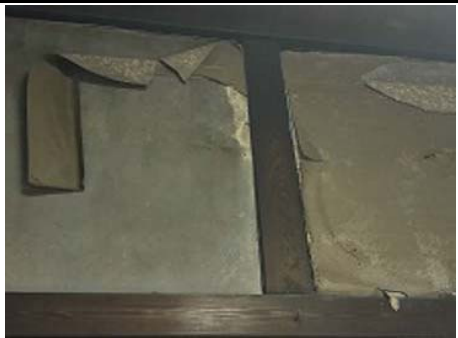
| 写真番号 | 7 | 部屋名 | 1階10帖(1) 南 |

| 状況メモ | 上部壁劣化はがれ | | |

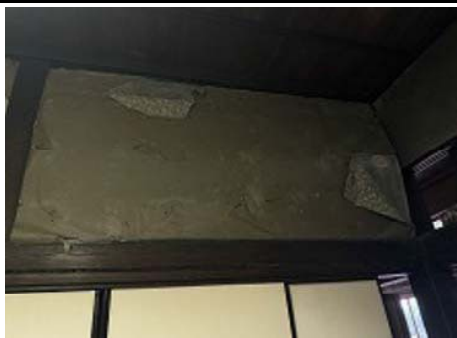
| 写真番号 | 8 | 部屋名 | 1階10帖(1) 南 |

| 状況メモ | 上部壁劣化はがれ | | |

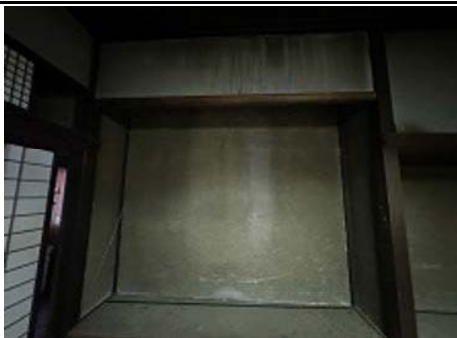
| 写真番号 | 9 | 部屋名 | 1階10帖(2)床の間 北 |

| 状況メモ | 上部雨漏り跡有 | | |

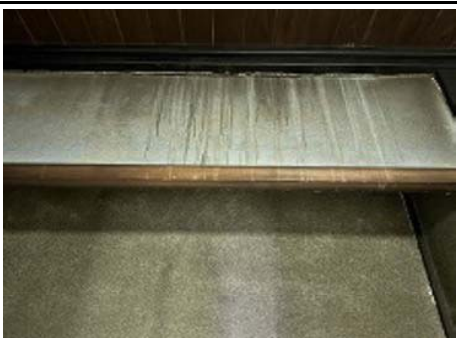
| 写真番号 | 10 | 部屋名 | 1階10帖(2)床の間 北 |

| 状況メモ | 上部雨漏り跡有 | | |

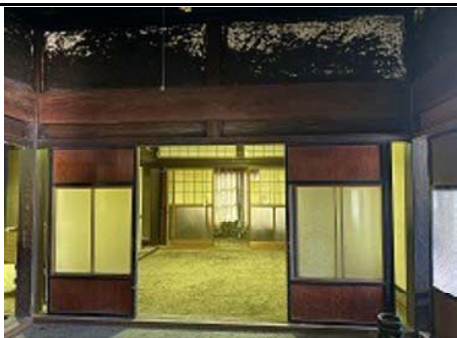
| 写真番号 | 11 | 部屋名 | 1階8帖(2) 西 |

| 状況メモ | 上部壁劣化 | | |

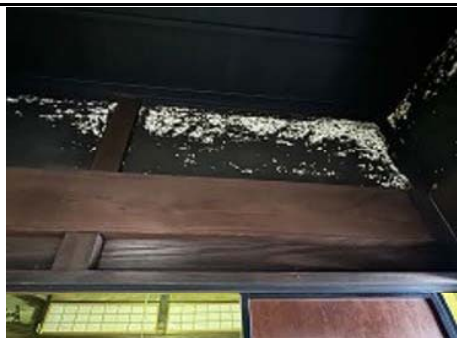
| 写真番号 | 12 | 部屋名 | 1階8帖(2) 西 |

| 状況メモ | 上部壁劣化 | | |

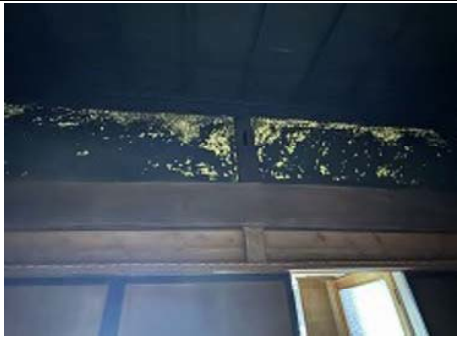
| 写真番号 | 13 | 部屋名 | 1階8帖(2) 西 |

| 状況メモ 上部壁劣化 | | | |

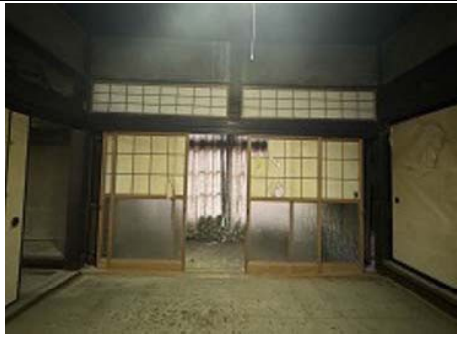
| 写真番号 | 14 | 部屋名 | 1階8帖(2) 北 |

| 状況メモ 雨漏り跡有 | | | |

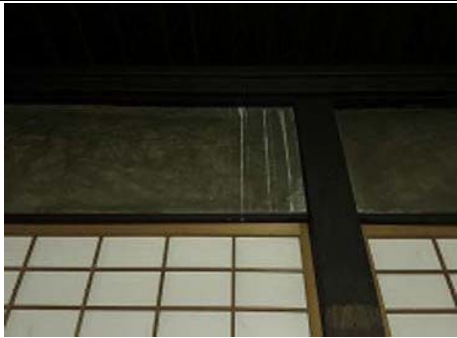
| 写真番号 | 15 | 部屋名 | 1階8帖(2) 北 |

| 状況メモ 天井 雨漏り跡有 | | | |

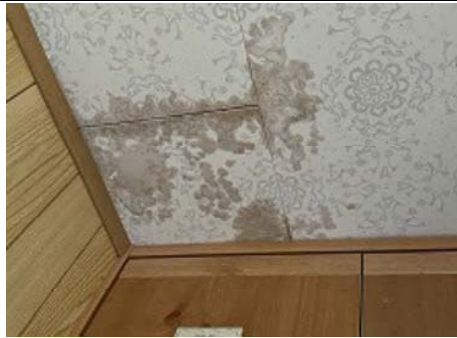
| 写真番号 | 16 | 部屋名 | 1階洗濯脱衣所 天井 |

| 状況メモ 天井 雨漏り跡有 | | | |

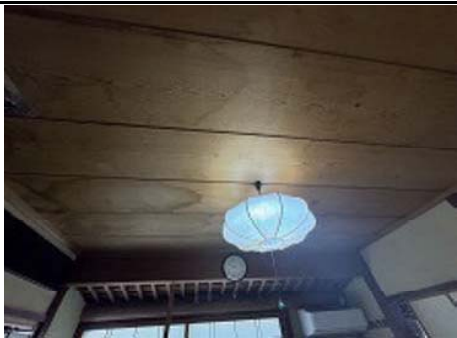
| 写真番号 | 17 | 部屋名 | 1階6帖和室(2)天井 |

| 状況メモ 天井 雨漏り跡有 | | | |

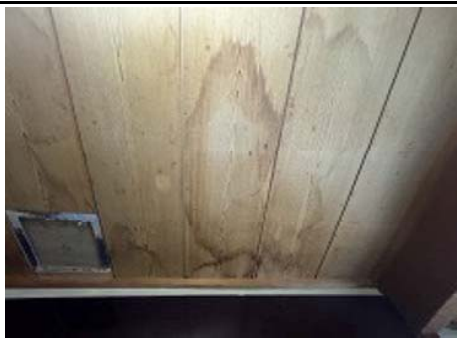
| 写真番号 | 18 | 部屋名 | 1階6帖和室(2)天井 |

| 状況メモ 天井 雨漏り跡有 | | | |

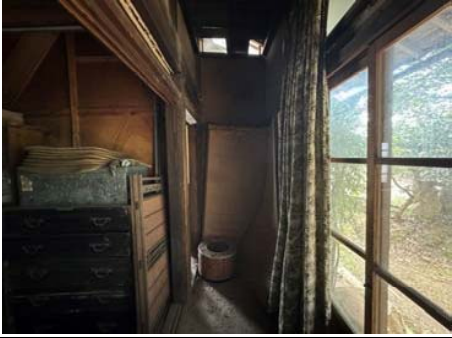
| 写真番号 | 19 | 調査場所 | 1階南側トイレ前 南 |

| 状況メモ 壁上部穴有 | | | |

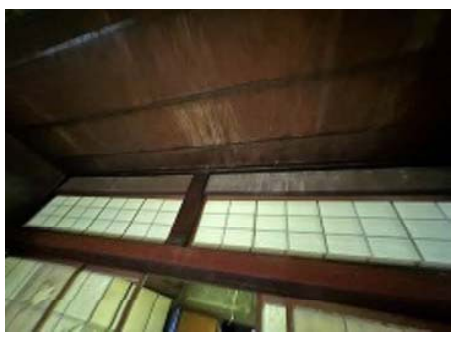
| 写真番号 | 22 | 調査場所 | 1階広縁 南 |

| 状況メモ 雨漏り跡有 | | | |

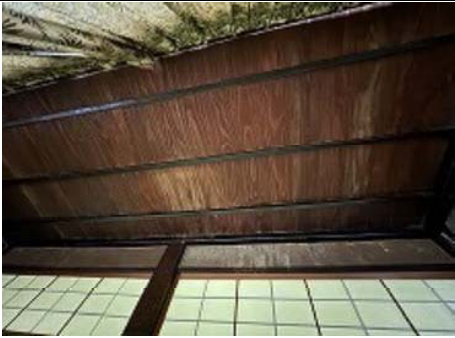
| 写真番号 | 23 | 調査場所 | 1階広縁 南 |

| 状況メモ 雨漏り跡有 | | | |

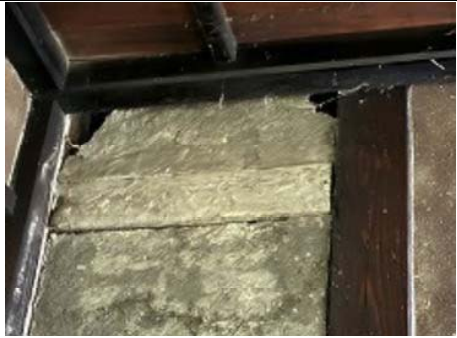
| 写真番号 | 24 | 調査場所 | 1階広縁 西 |

| 状況メモ 壁紙劣化 穴有 | | | |

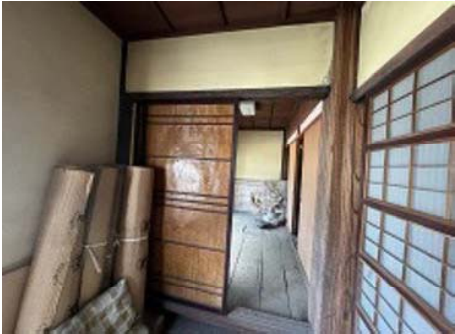
| 写真番号 | 31 | 部屋名 | 1階3帖 西 |

| 状況メモ 上部壁劣化 | | | |

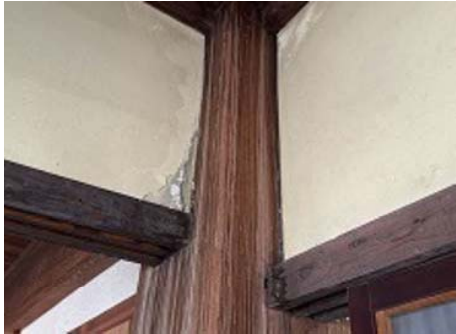
| 写真番号 | 32 | 部屋名 | 1階3帖 西 |

| 状況メモ 上部壁劣化 | | | |

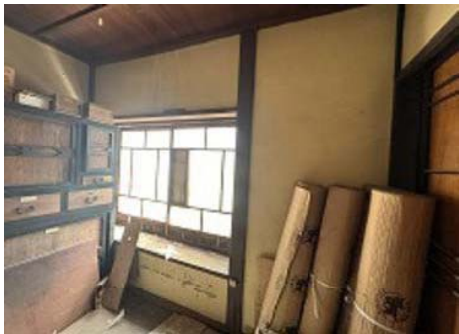
| 写真番号 | 33 | 部屋名 | 1階3帖 南 |

| 状況メモ 上部雨漏り跡有 | | | |

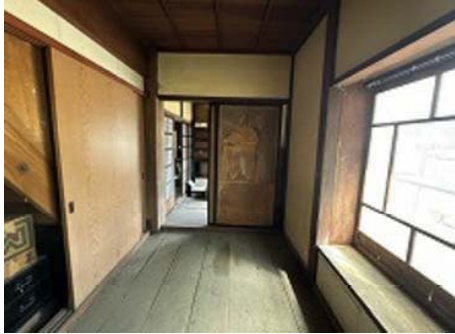
| 写真番号 | 34 | 部屋名 | 1階4帖 東 |

| 状況メモ 上部壁劣化 | | | |

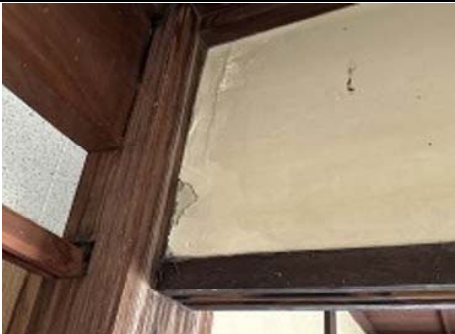
| 写真番号 | 35 | 部屋名 | 1階4帖 東 |

| 状況メモ 上部壁劣化 | | | |

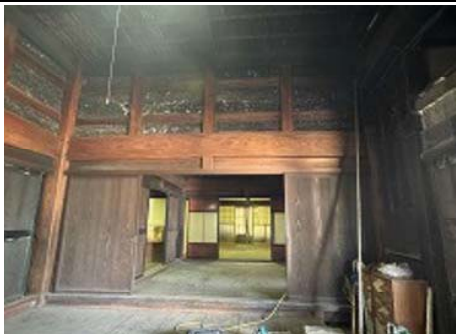
| 写真番号 | 36 | 部屋名 | 1階玄関ホール 北 |

| 状況メモ 壁上部穴有 | | | |

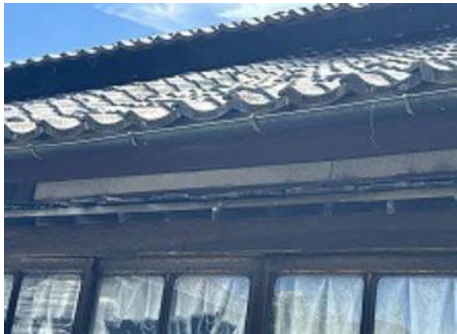
| 写真番号 | 43 | 部屋名 | 1階洋間 東 |

| 状況メモ 東面庇劣化 | | | |

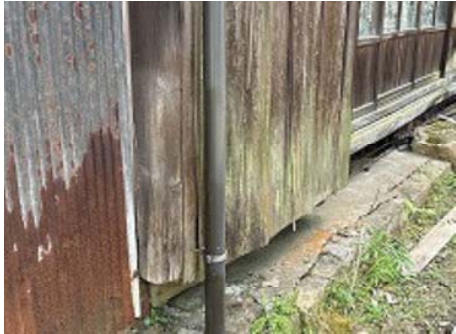
| 写真番号 | 44 | 部屋名 | 1階北手洗い外壁 |

| 状況メモ 西面下部外壁劣化 | | | |

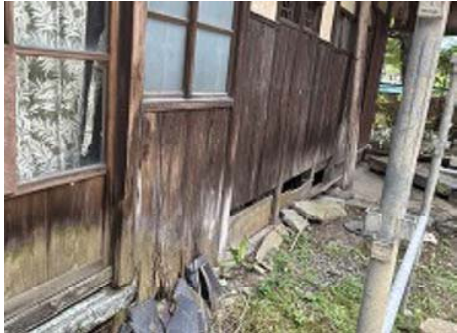
| 写真番号 | 45 | 部屋名 | 1階南トイレ西外壁 |

| 状況メモ 西面下部外壁劣化 | | | |

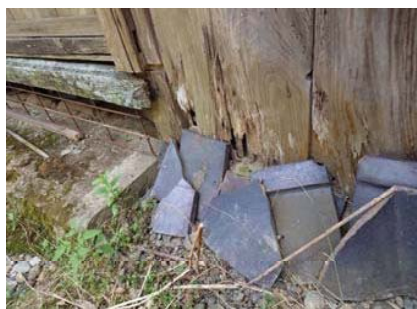
| 写真番号 | 12 | 部屋名 | 外壁 |

| 外壁材の劣化 | | | |

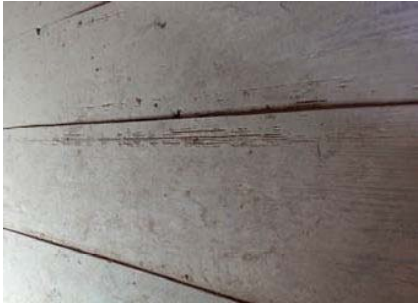
| 写真番号 | 13 | 部屋名 | 床板 |

| 床板の劣化 | | | |
