内閣府認可一般財団法人職業技能振興会認定資格者による伝統構法住宅調査報告書

# 古民家再生総合調査報告書

依頼者名 福井県土木部建築住宅課 所有者名 (敬称略)  
物件所在地 福井県南条郡南越前町今庄58-17  
古民家鑑定 2024年7月30日 床下調査日 2024年7月30日 伝統耐震診断日 2024年7月30日  
延べ床面積 127.93 平米 構法 伝統構法 築年数 推定80年 (推定)

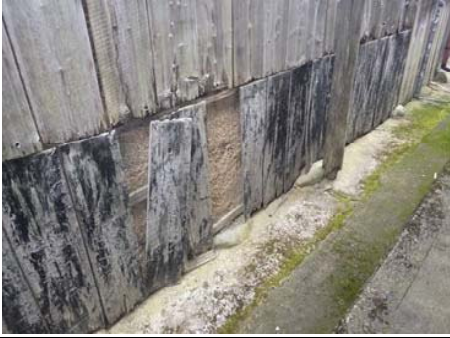
| 写真番号 | 1 | 調査場所 | 1階和室8畳 違い棚上 |

| 状況メモ 南面外壁下見板破損、剥がれ | | | |

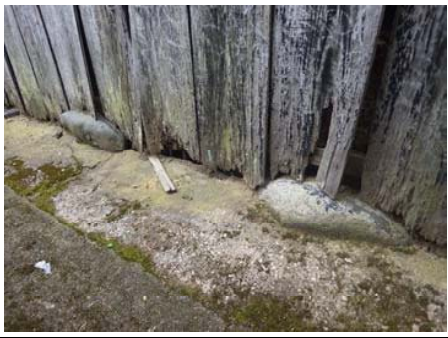
| 写真番号 | 2 | 調査場所 | 1階和室6畳 東上 |

| 状況メモ 南面外壁下見板腐食 | | | |

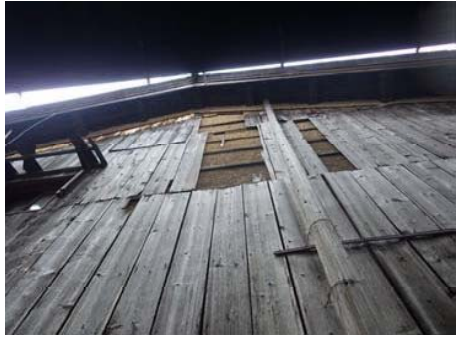
| 写真番号 | 3 | 調査場所 | 1階和室8畳 違い棚西 |

| 状況メモ 南面外壁下見板剥がれ | | | |

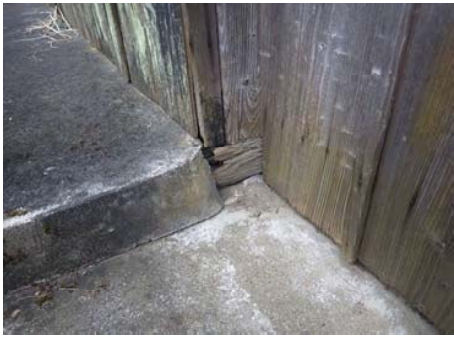
| 写真番号 | 4 | 調査場所 | 1階和室6畳 東下 |

| 状況メモ 東面隅土台腐食 | | | |

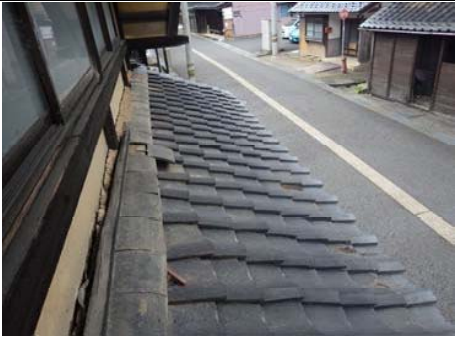
| 写真番号 | 5 | 調査場所 | 縁側床 |

| 状況メモ 南面下屋追止め瓦ズレ | | | |

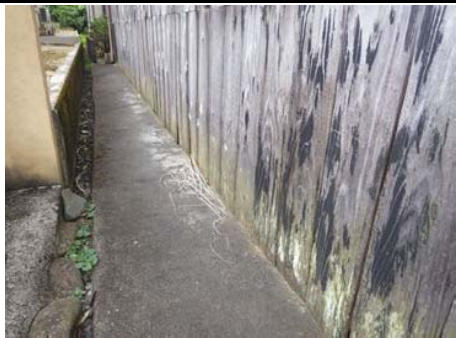
| 写真番号 | 7 | 部屋名 | 縁側天井付近壁 |

| 状況メモ 北面 通気口無し | | | |

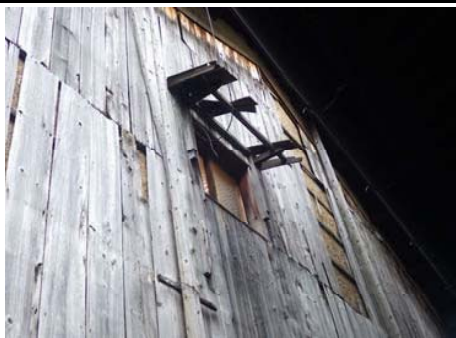
| 写真番号 | 8 | 部屋名 | 縁側天井付近壁 |

| 状況メモ 南面2階木製庇破損 | | | |

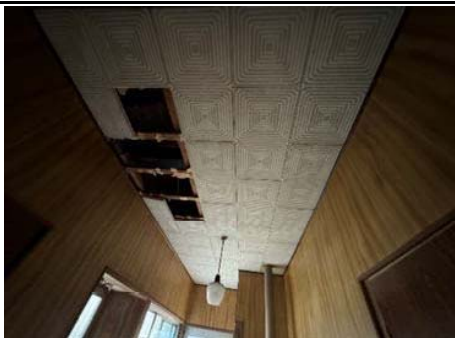
| 写真番号 | 9 | 部屋名 | 1階縁側(2)天井 |

| 状況メモ 天井 上部天井穴有 | | | |

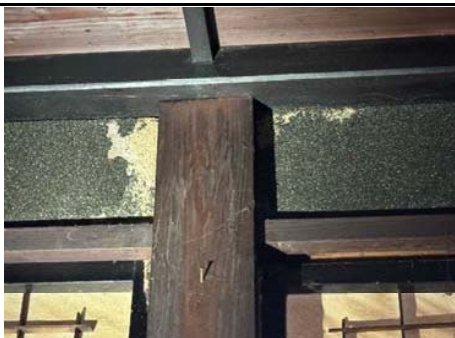
| 写真番号 | 11 | 部屋名 | 1階和室8畳 東 |

| 状況メモ 縁側上部壁劣化 | | | |

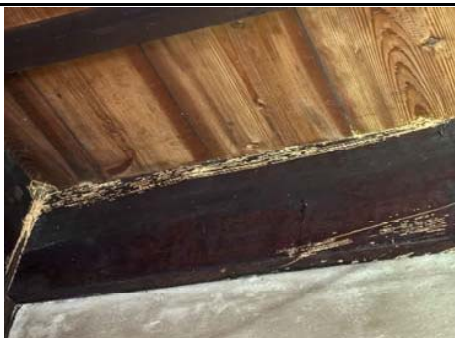
| 写真番号 | 12 | 部屋名 | 1階和室6畳(1)東 |

| 状況メモ 上部虫食い劣化 | | | |

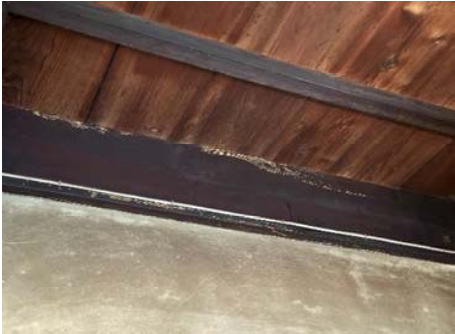
| 写真番号 | 13 | 部屋名 | 1階和室6畳(1)東 |

| 状況メモ 上部虫食い劣化 | | | |

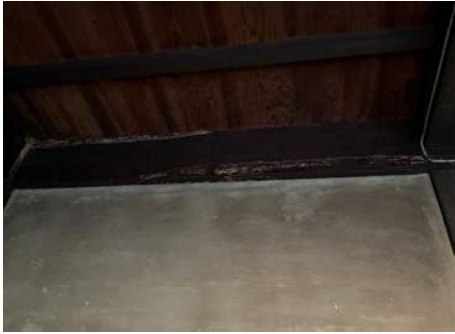
| 写真番号 | 14 | 部屋名 | 1階和室6畳(1)東 |

| 状況メモ 上部虫食い劣化 | | | |

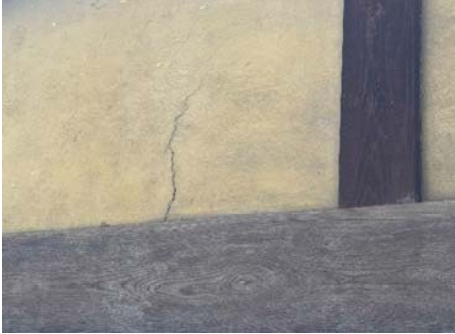
| 写真番号 | 15 | 部屋名 | 玄関土間 東 |

| 状況メモ 上部壁ひび割れ | | | |

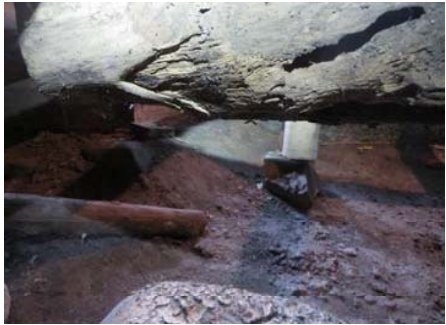
| 写真番号 | 2 | 調査場所 | 和室1 |

| 木部が劣化しており、食害および腐食の可能性があります。 | | | |

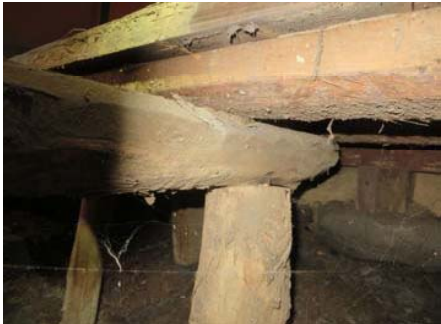
| 写真番号 | 3 | 調査場所 | 和室1 |

| 木部が劣化しており、食害および腐食の可能性があります。 | | | |

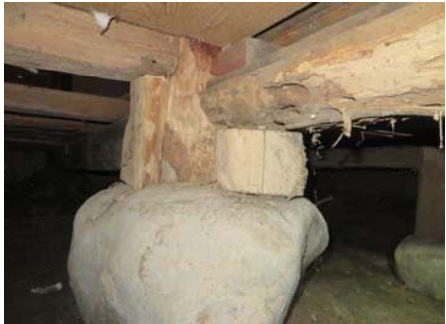
| 写真番号 | 4 | 調査場所 | 和室1 |

| 木部が劣化しており、食害および腐食の可能性があります。 | | | |

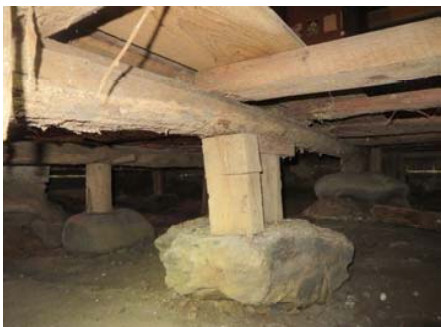
| 写真番号 | 5 | 調査場所 | 和室2 |

| 木部が劣化しており、食害および腐食の可能性があります。 | | | |

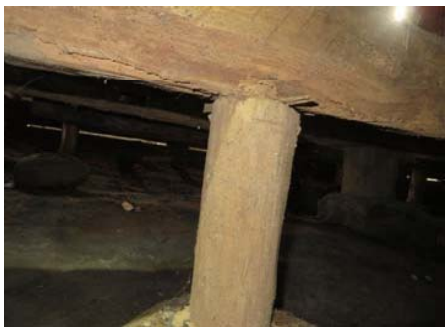
| 写真番号 | 6 | 調査場所 | 腐朽箇所 |

| 木部が劣化しており、食害および腐食の可能性があります。 | | | |

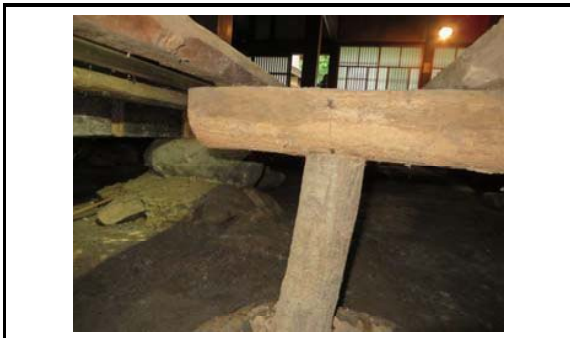
| 写真番号 | 7 | 部屋名 | 和室3 |

| 木部が劣化しており、食害および腐食の可能性が | | | |

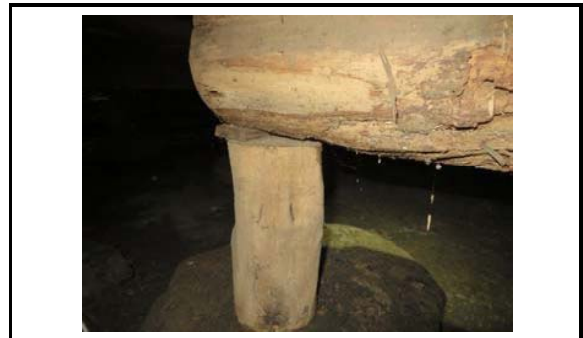
| 写真番号 | 8 | 部屋名 | 和室3 |

| 木部が劣化しており、食害および腐食の可能性が | | | |

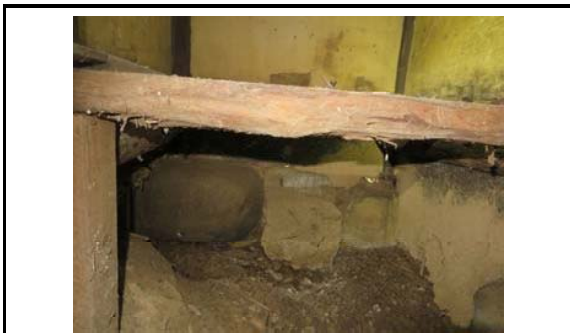
| 写真番号 | 9 | 部屋名 | 収納 |

| 木部が劣化しており、食害および腐食の可能性が | | | |

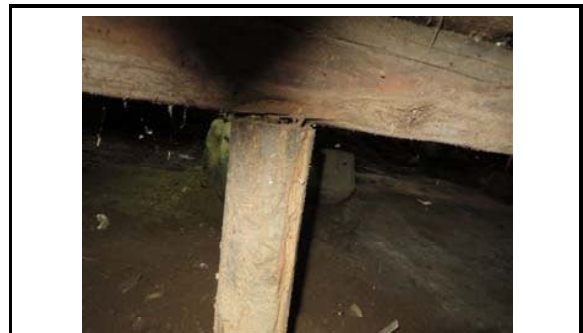
| 写真番号 | 10 | 部屋名 | ダイニング |

| 木部が劣化しており、食害および腐食の可能性が | | | |

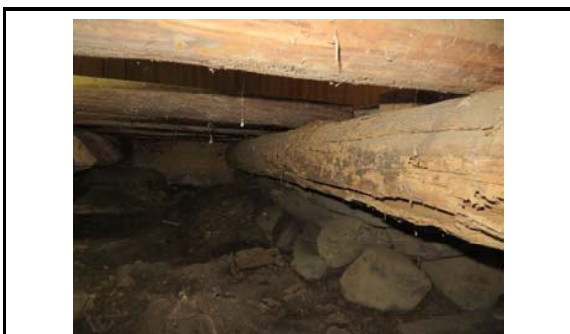
| 写真番号 | 11 | 部屋名 | ダイニング |

| 木部が劣化しており、食害および腐食の可能性が | | | |

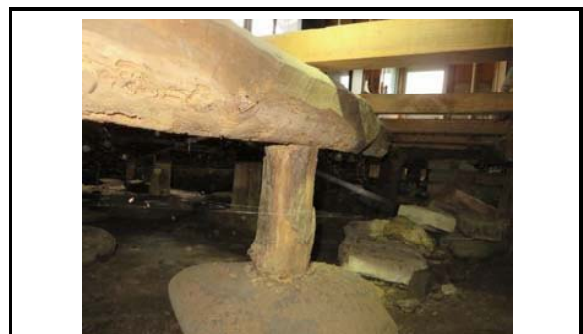
| 写真番号 | 12 | 部屋名 | ダイニング |

| 木部が劣化しており、食害および腐食の可能性が | | | |

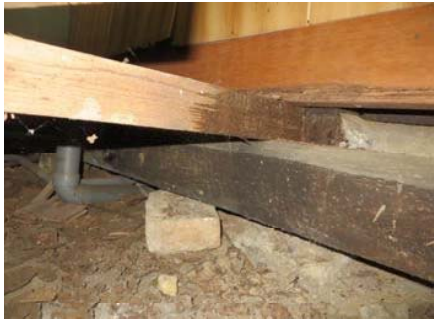
| 写真番号 | 13 | 部屋名 | ダイニング |

| <p>木部が劣化しており、食害および腐食の可能性があります。</p> | | | |
