被災建築物応急危険度判定業務 所感

能登半島地震の建物被害から学ぶ
－ いのちを守れ －
応急危険度判定士からのメッセージ

福井県被災建築物応急危険度判定士
令和6年能登半島地震 派遣者一同

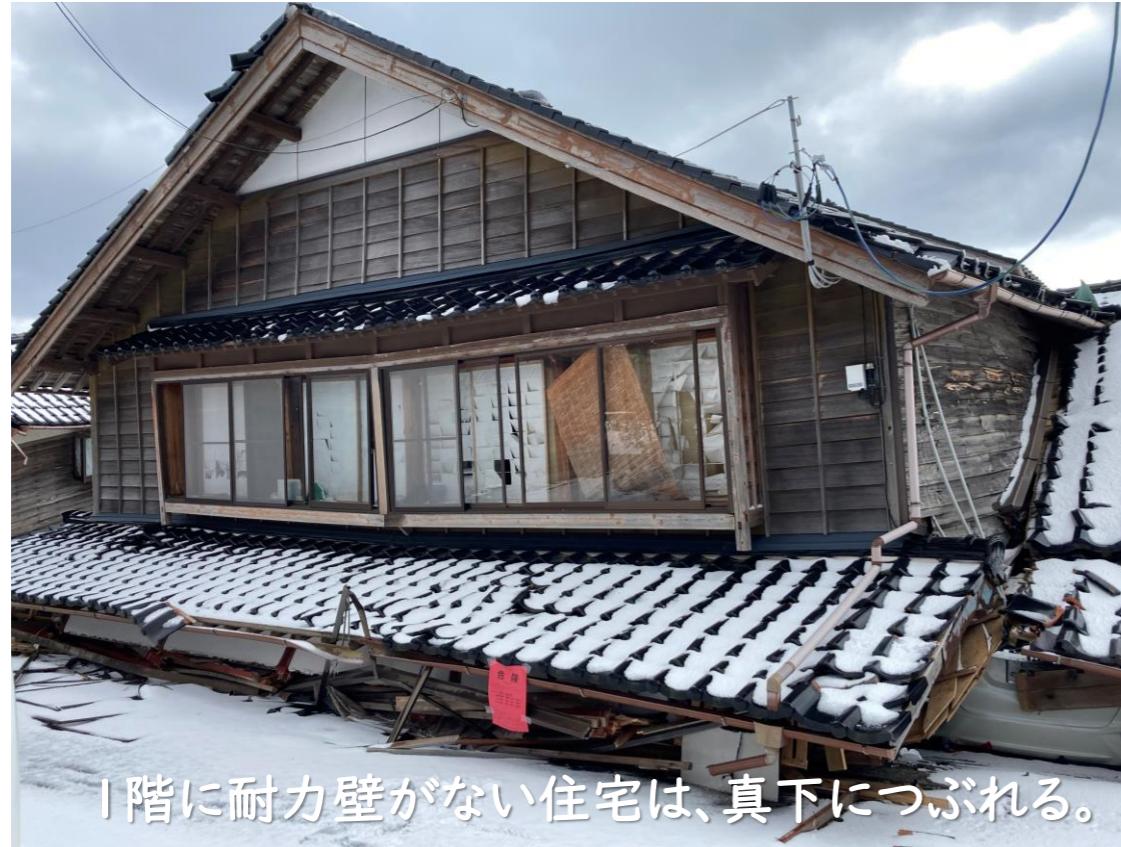
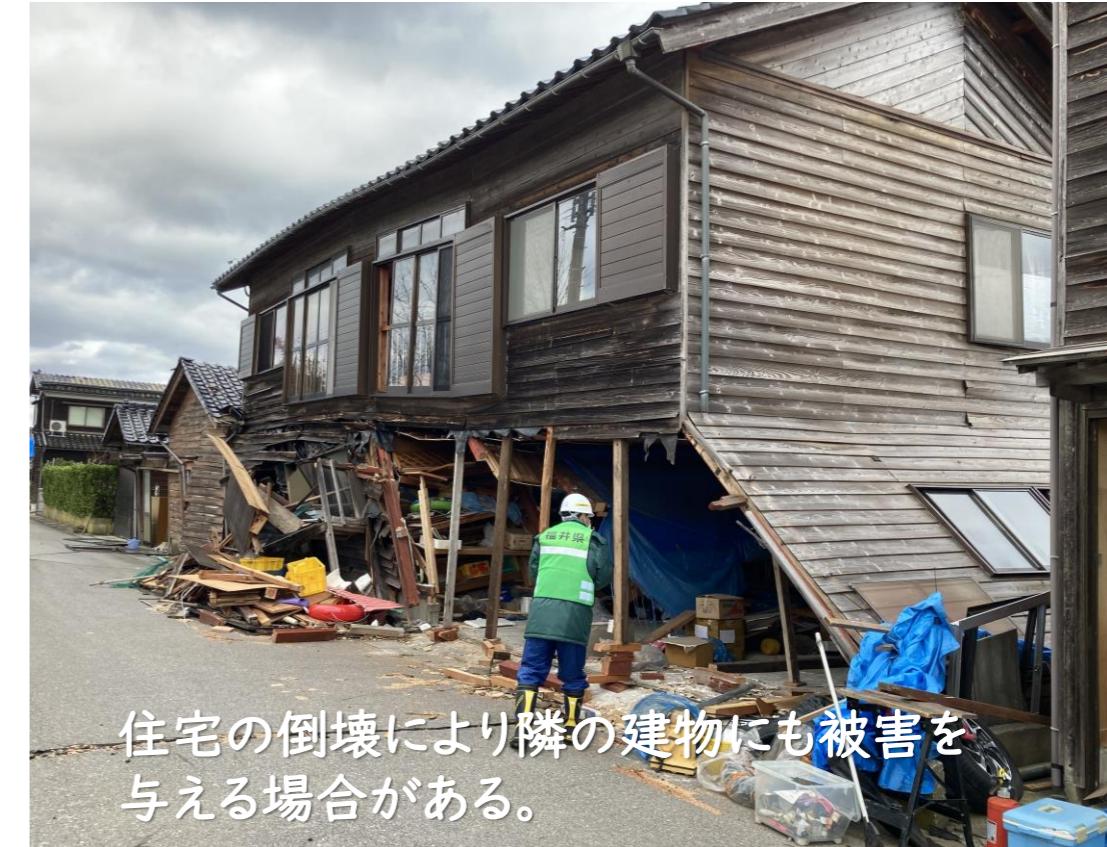
壁がない古い木造住宅は1階部分が崩れ、倒壊！

倒壊した住宅の下敷きなどによる圧死割合が非常に高い！

- ・ 古民家(田の字型の間取り)、1階に壁の少ない建物(車庫、倉庫)は倒壊または、大きく傾いていた。(越前市職員)
- ・ 最近建てられた新しい住宅は基礎のひび割れのみで、大きな損傷はなかった。(福井県職員)

建物の倒壊から命を守る対策が必要!!

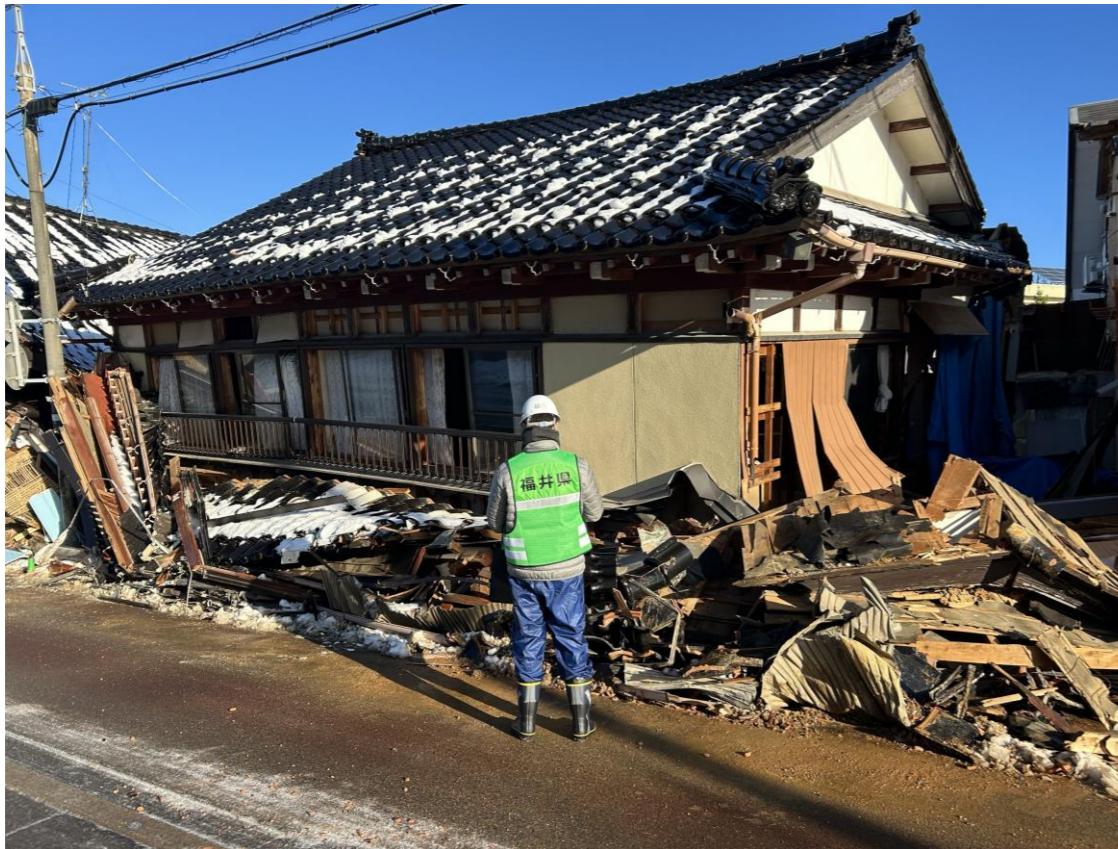
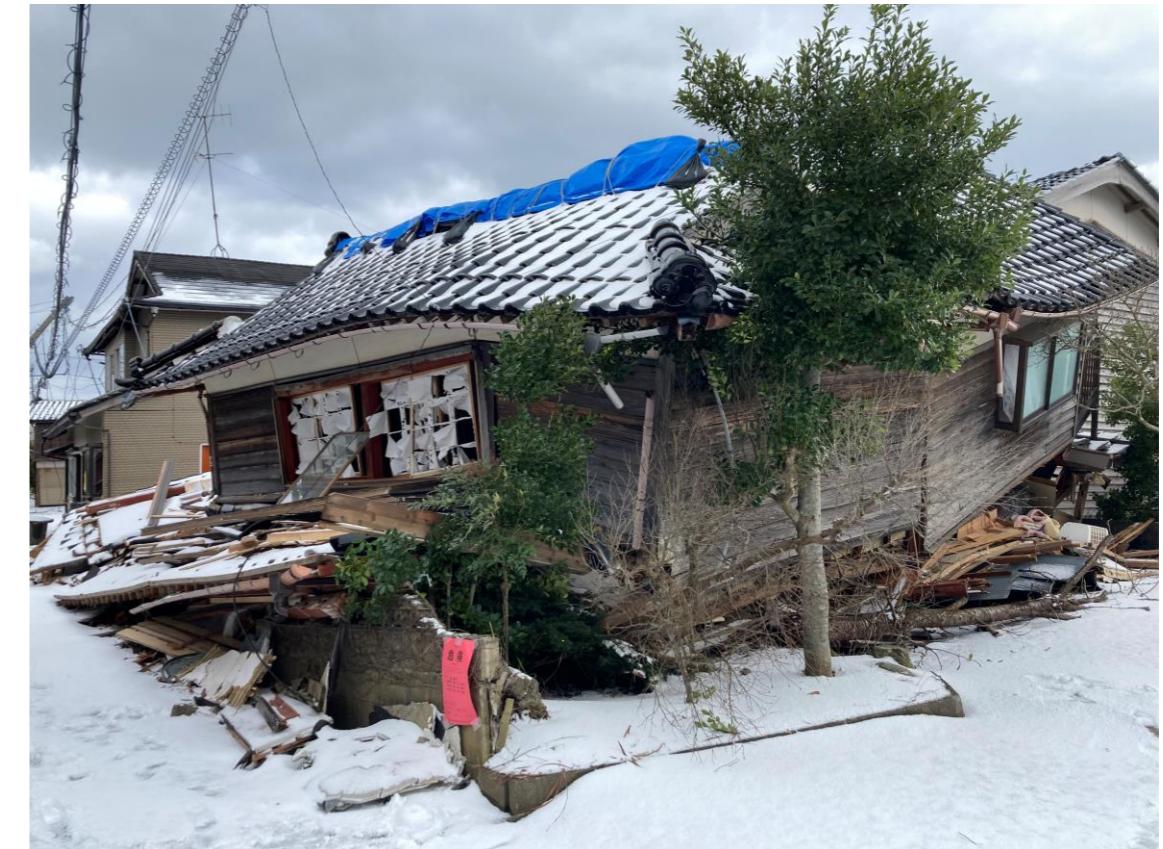
珠洲市では、2階建て木造住宅の1階部分がつぶれたものが特に目立った

建物の倒壊から命を守る対策が必要!!

- 被災者からは「地震直後は、立っていることも出来ず、外に逃げることは出来なかった」といった話を聞いた。命を守るために、居間などの居室のみの部分的な耐震補強や耐震シェルター設置なども有効だと感じた。
(福井県職員)

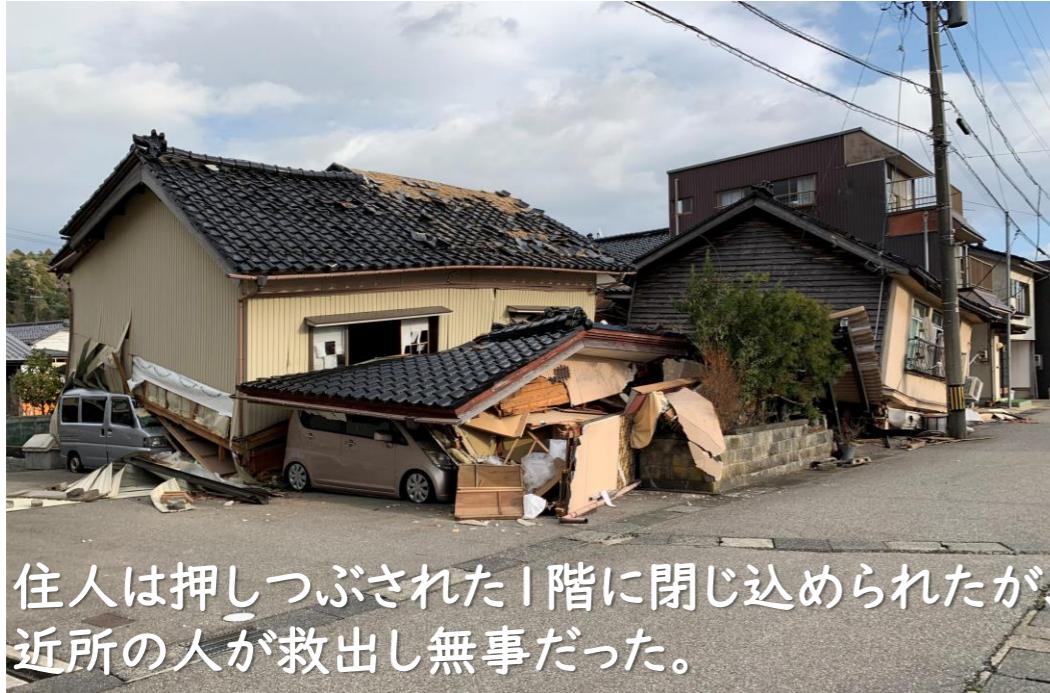
古い木造住宅は1階部分がつぶれ、外に逃げ出す時間がない！

住人は押しつぶされた1階に閉じ込められたが、近所の人人が救出し無事だった。

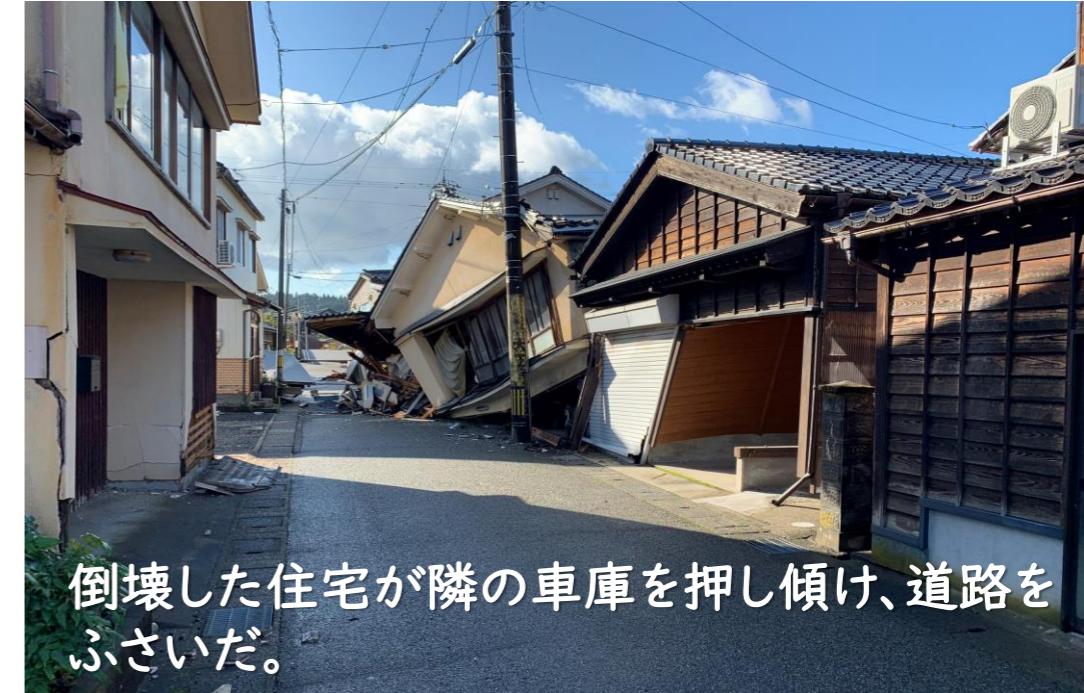
倒壊した住宅が隣の家を押し傾けたり、道路をふさいで、避難や救助活動に大きな支障！

倒壊した住宅が隣の車庫を押し傾け、道路をふさいだ。

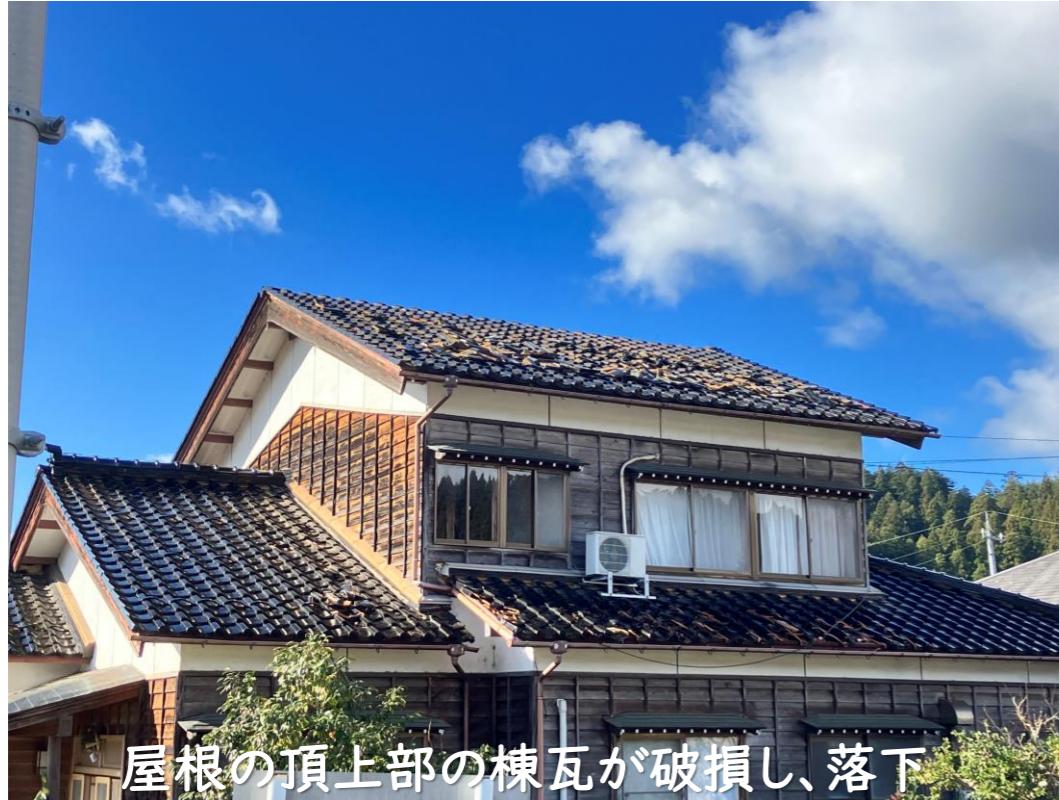
屋根瓦がずれたり、棟瓦(屋根の頂上部)の破損が多数

瓦や窓ガラスなどが落下のおそれがあると、人命に危険を及ぼす恐れがあるため、危険(赤色)と判定

屋根の頂上部の棟瓦が破損し、落下

- 古い家は屋根瓦の固定が不十分であるため瓦の落下が多いが、新しい家は瓦が釘止めなどで固定されているため、瓦のズレなど被害がなかった。(福井県職員)
- 屋根瓦以外にも、窓ガラスや外壁材、エアコン室外機などの落下が見られ、落下物の未然防止も重要と感じた。(福井県職員)

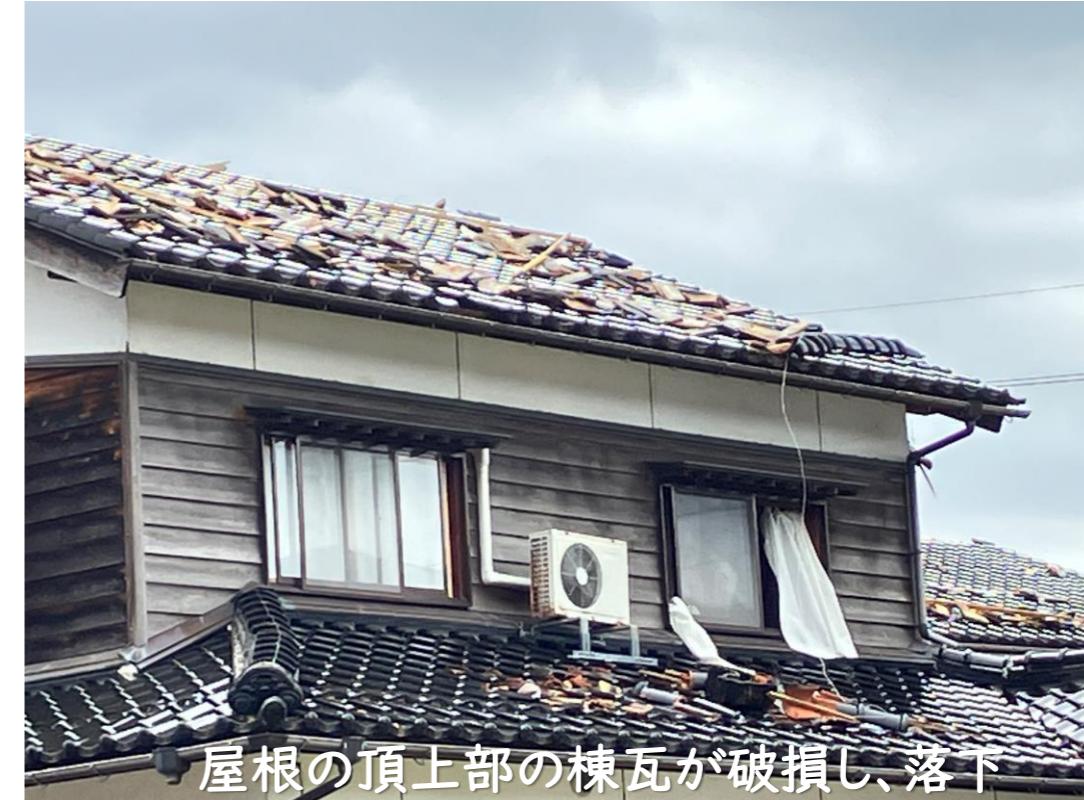
屋根の頂上部の棟瓦が破損し、落下

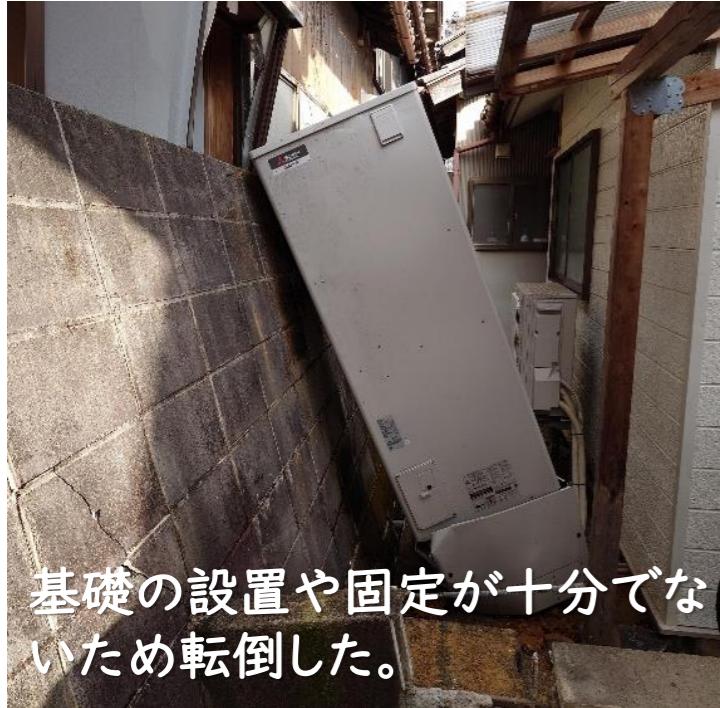
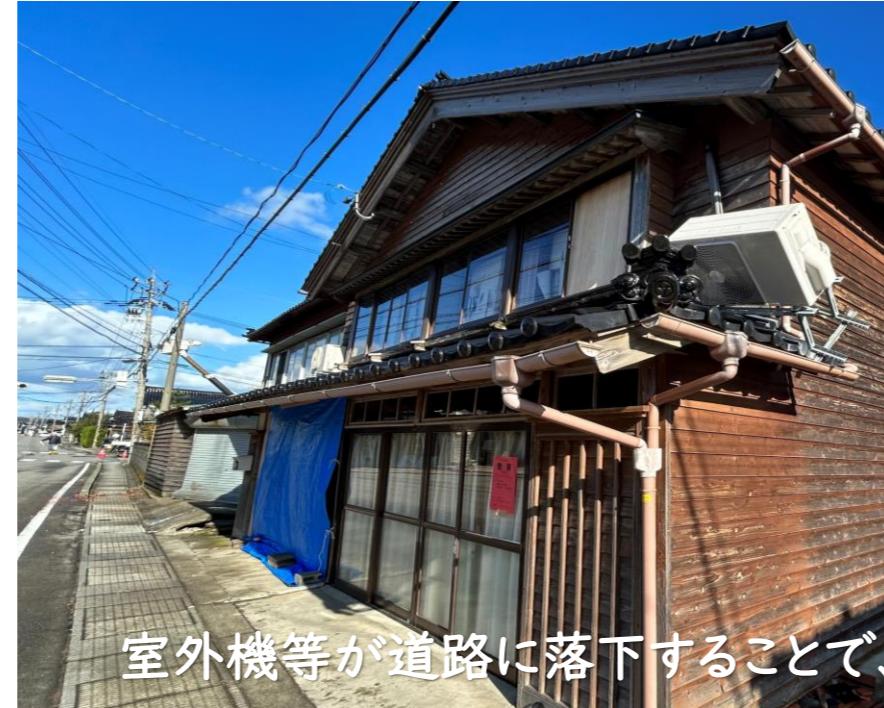
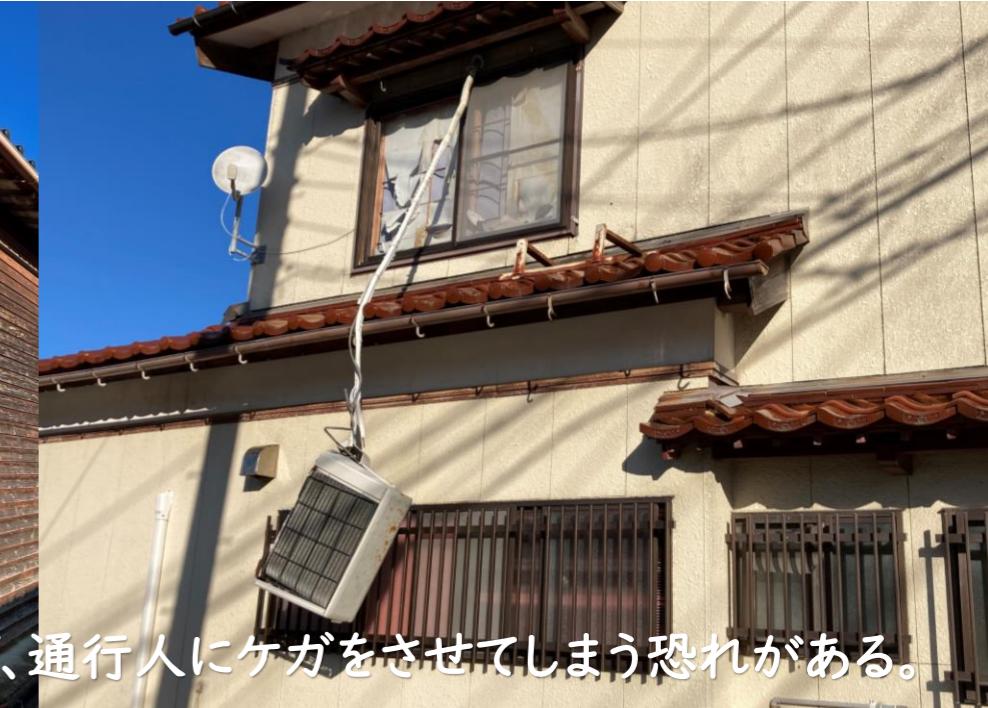
エアコンの室外機、家具などの転倒、落下のおそれのあるものが多数!生活に大きな支障!!

- ・ エコキュートやエアコンの室外機の転倒、落下により、建物への被害は少ないが生活再建に大きな支障が出てくるケースもあり、対策が必要と感じた。(福井県職員)

身近なところから、点検や対策を進めることが重要!!

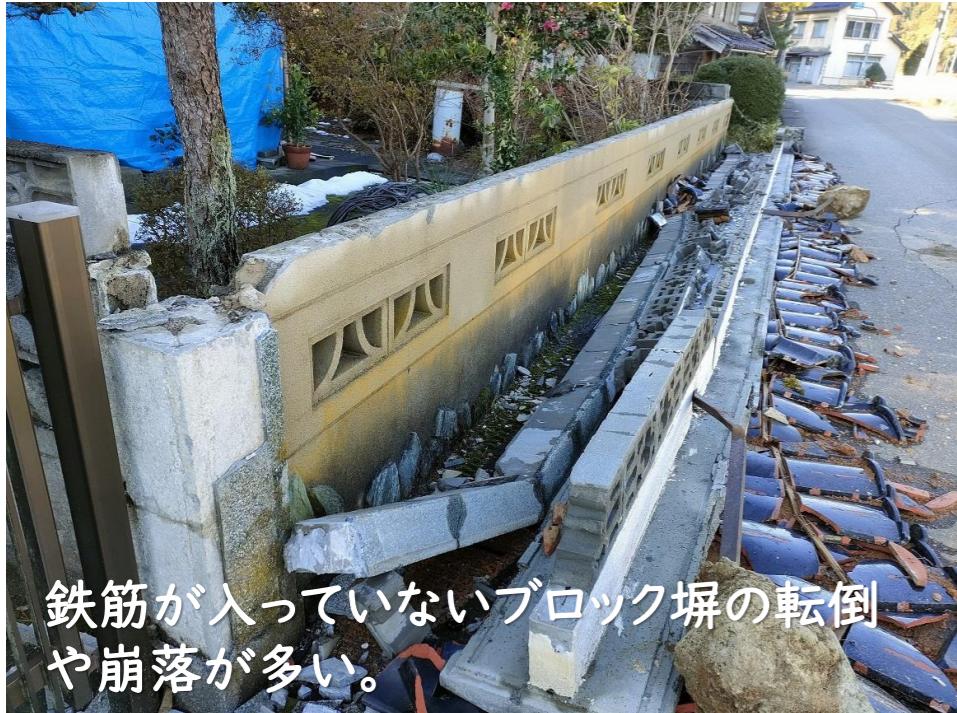
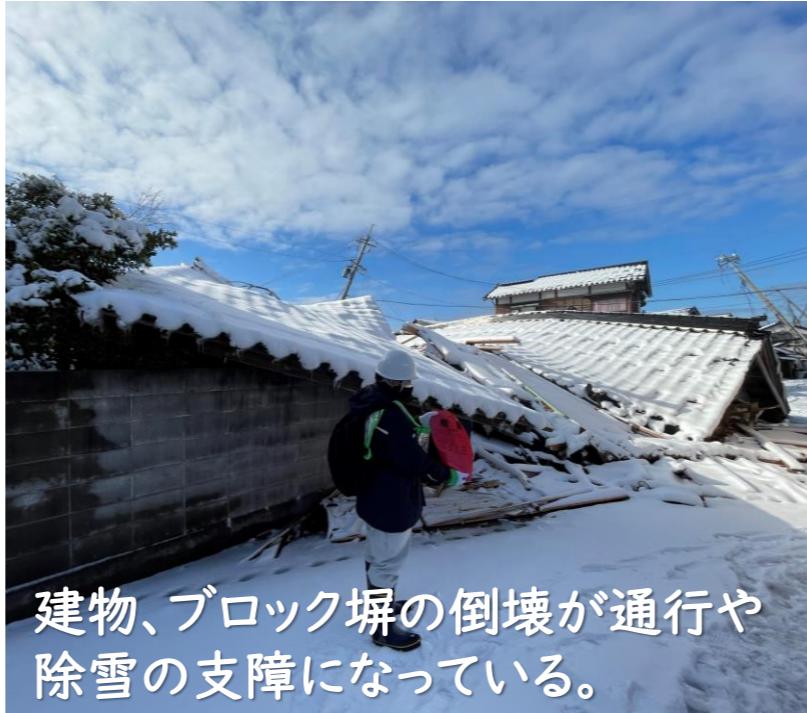
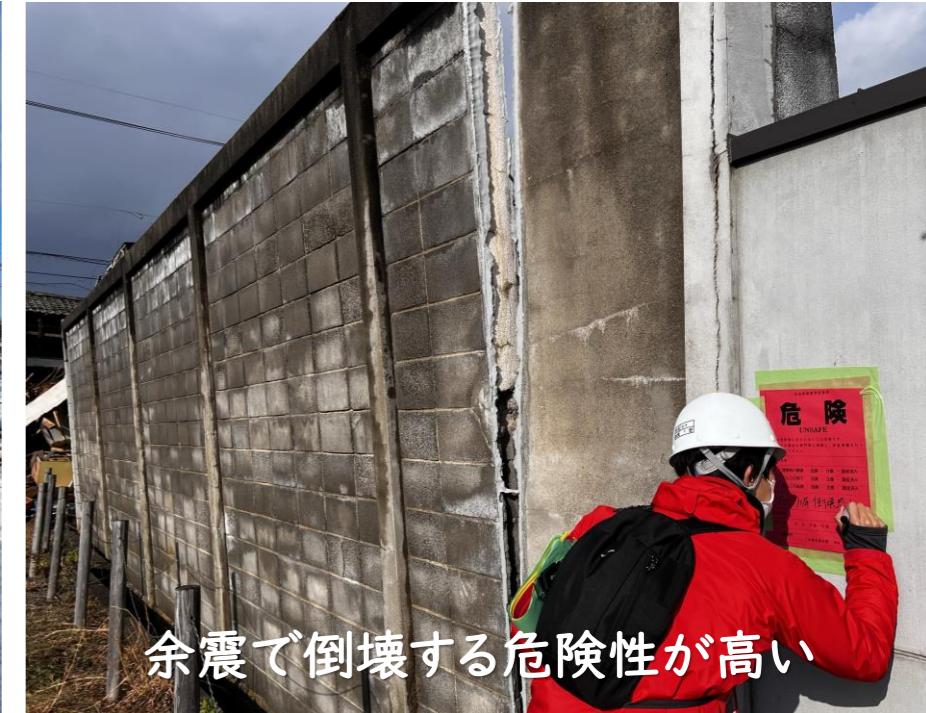
ブロック塀は、控え壁なく、鉄筋が入っていないなど対策がされていないものの転倒が多数!
ブロック塀の転倒により通行の妨げに…

- 建物やブロック塀倒壊などにより、車道がふさがれ、車両の通行に支障が出て、除雪もできない状況だった。
(鯖江市職員)
- コンクリートブロック塀や石塀の倒壊が多く見られた一方で、鉄筋が入っている塀は傾きが大きいものの倒壊していなかった。通行人などへの被害を防ぐため、ブロック塀の耐震化の重要性を感じた。(勝山市職員)

ブロック塀の点検、撤去、改修を検討!!

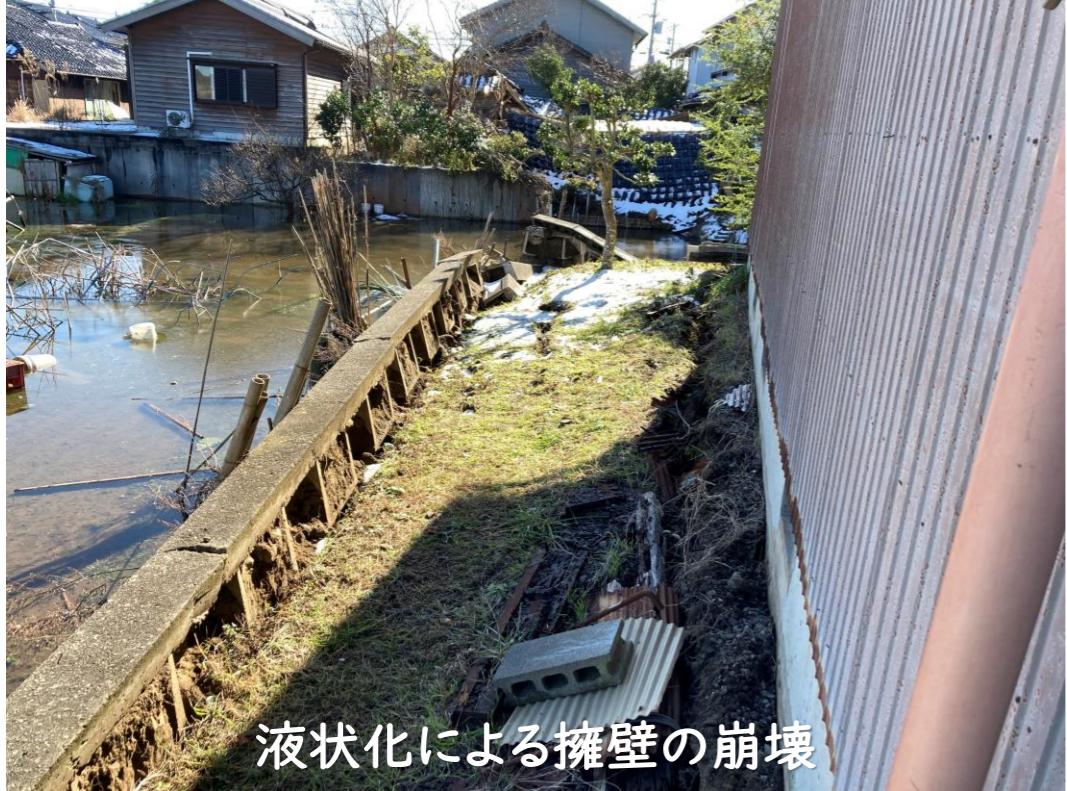
地盤の液状化、擁壁の崩落によりによる建物の倒壊のおそれ!!

液状化による擁壁の崩壊

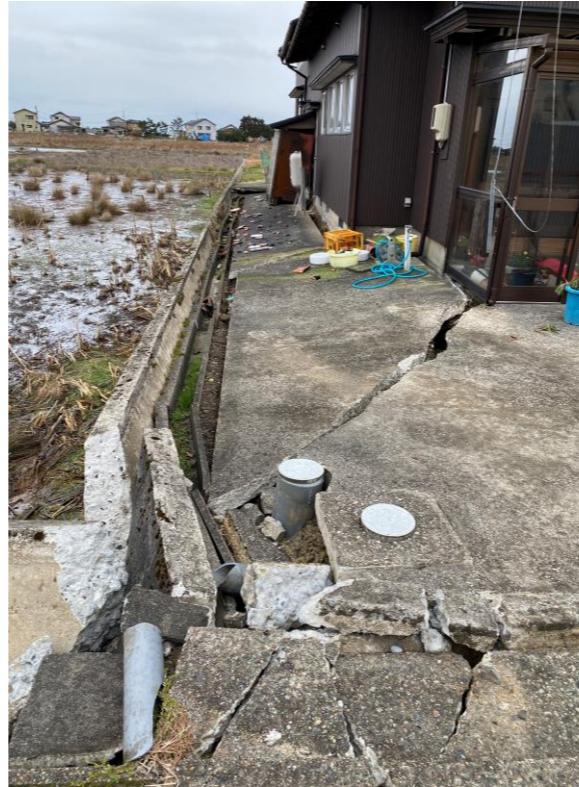
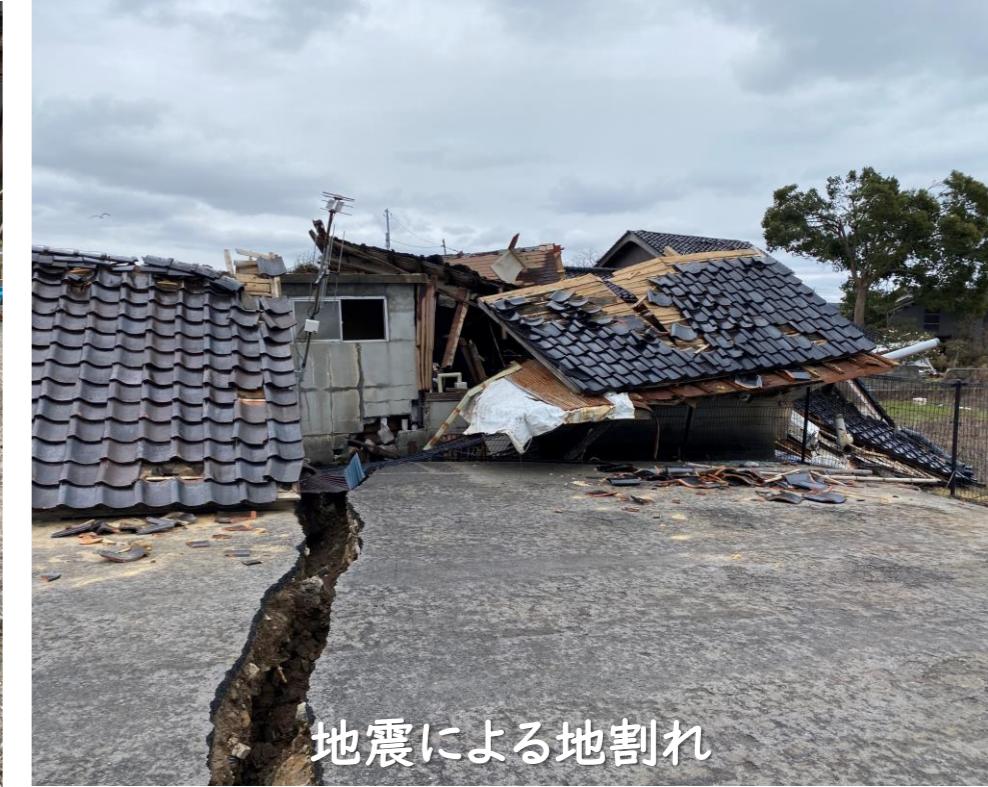
地震による地割れ

- 地盤沈下や擁壁の崩壊、土砂崩れにより被害を受けた建物も見られ、敷地および周辺地盤の安全性についても重要性を再認識した。(福井市職員)
- 地盤の液状化などによる沈下と地震による揺れを同時に受けたと思われる倒壊が顕著に見られた。(鯖江市職員)
- 自分が住んでいるエリアがどのような災害が起こりうるのか事前に把握しておくことも重要だと感じた。(勝山市職員)

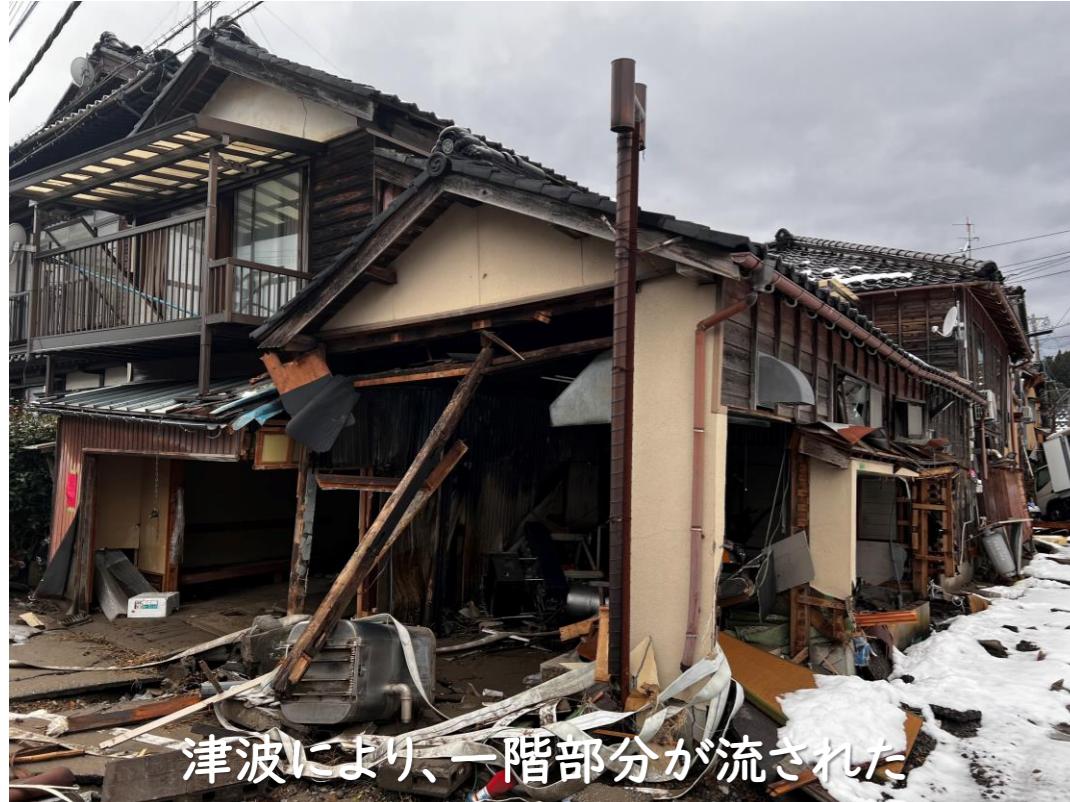
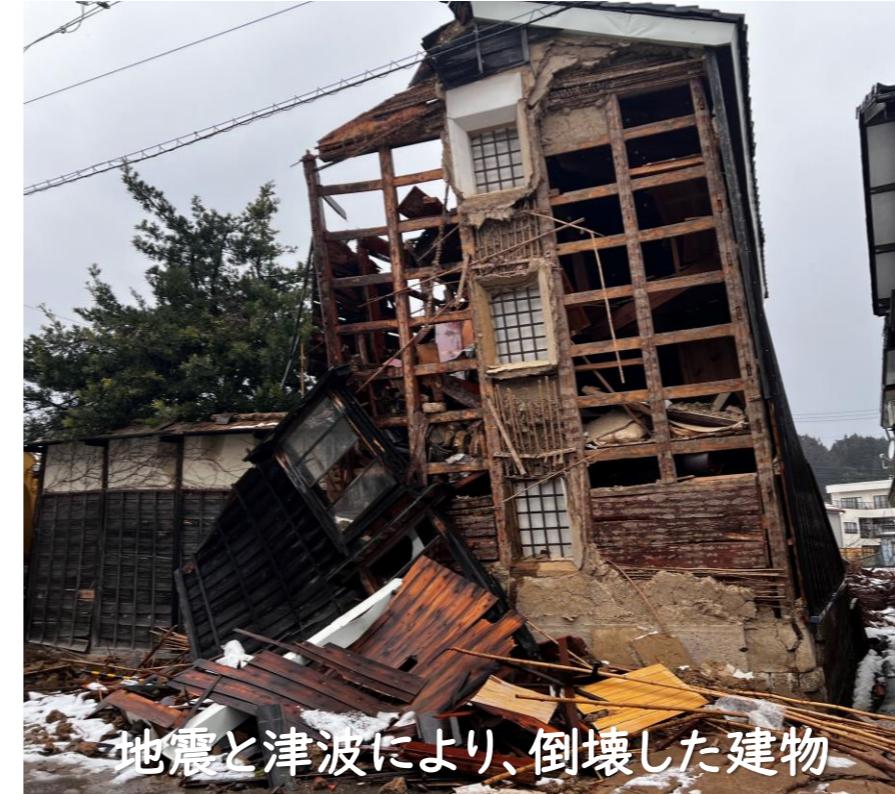
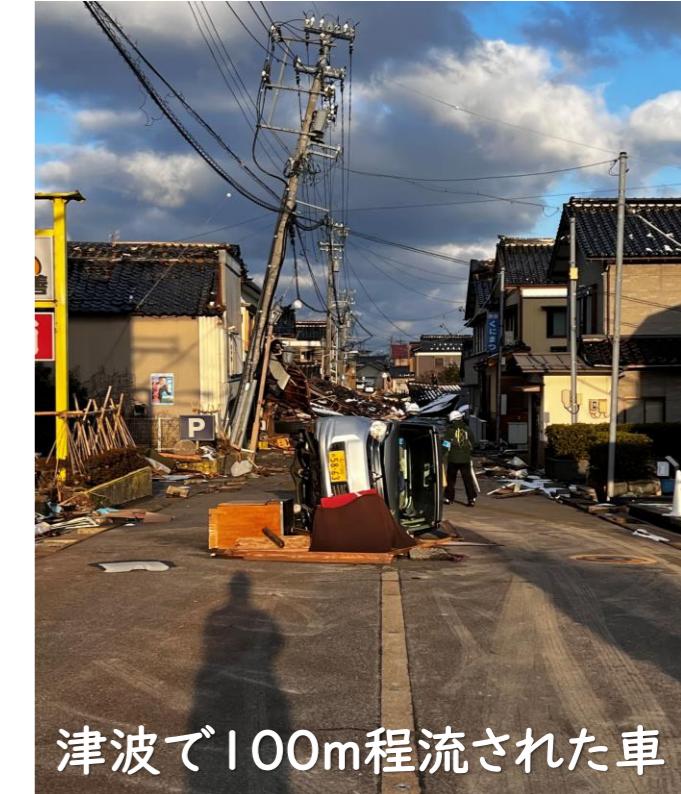
地震直後に発生した津波により、広域的に被害を受けた

津波ハザードマップを確認し、事前に備えを!!

- 津波発生後に、どこに避難するべきか、避難場所、避難ルートを事前に把握し、備えておくことが重要だと感じた。
(福井県職員)
