内閣府認可一般財団法人職業技能振興会認定資格者による伝統構法住宅調査報告書

古民家再生総合調査報告書

物件所在地　　福井県大飯郡おおい町本郷112

おおい町本郷空き家　古民家鑑定	住　所	大飯郡おおい町本郷112	図　名	鑑定用・各階平面図	日　付 2024.7.24 / 縮　尺 1/100

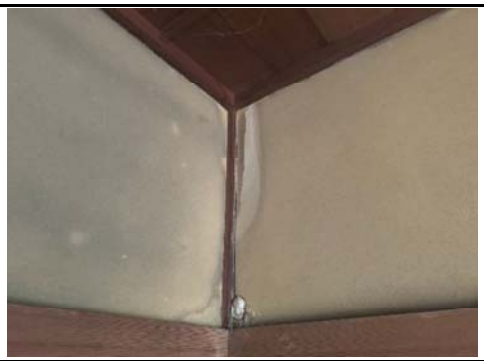
写真番号	1	調査場所	1階和室8畳 違い棚上

状況メモ　天井　雨漏り跡あり

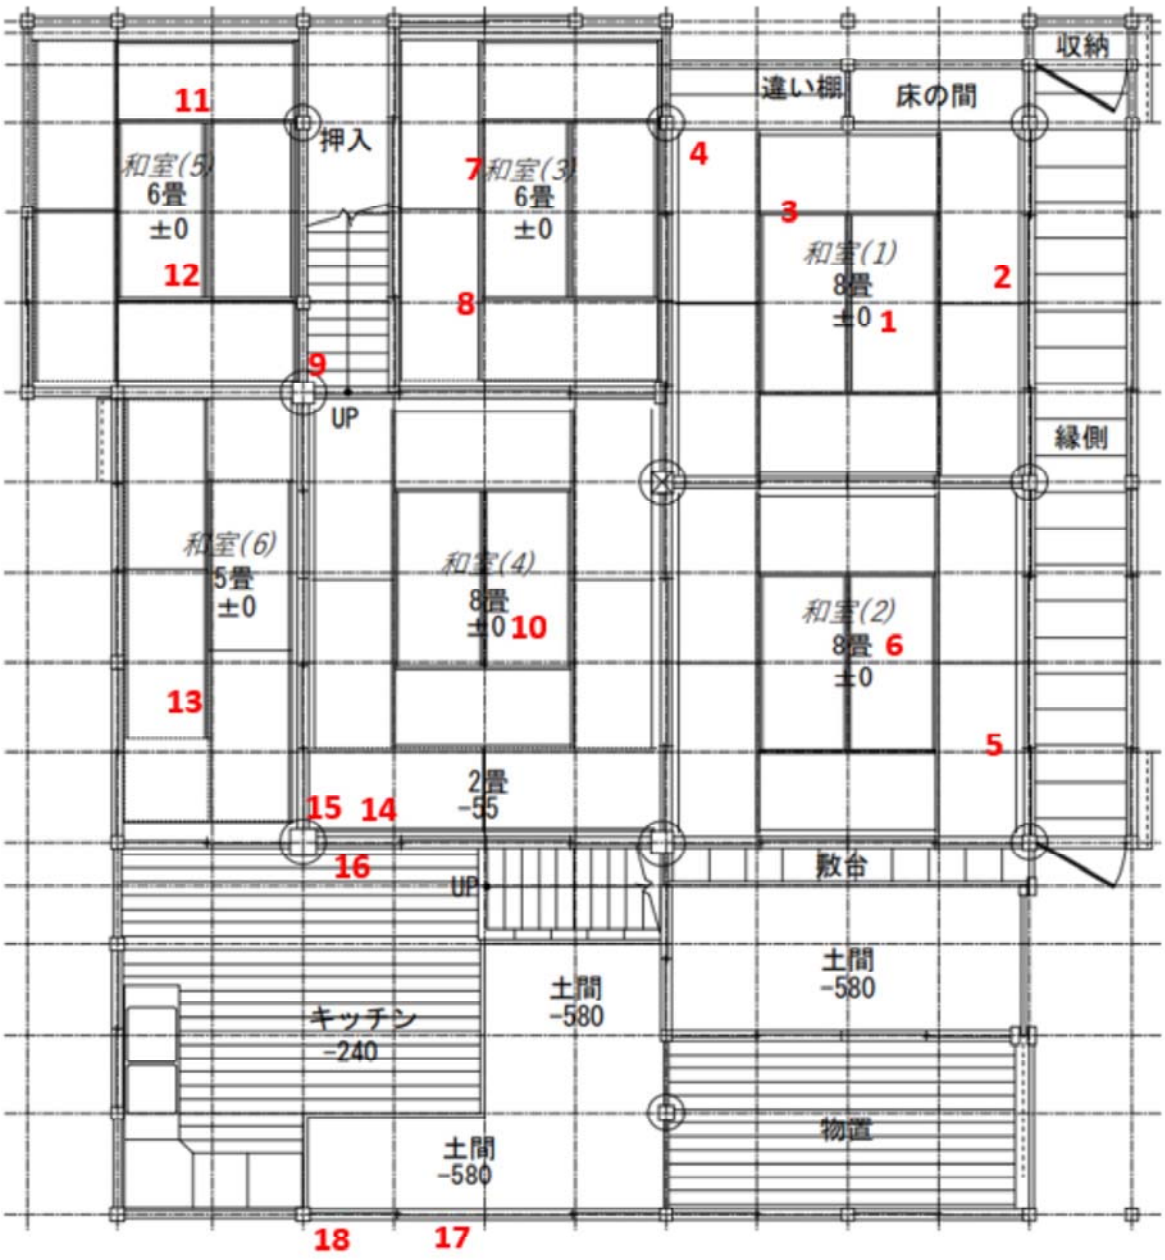
調査報告書（図面）

本内容は目視で確認できた範囲での調査報告となりますのでご了承ください。
今回は和室２の畳をあげて侵入し、床下調査を行いました。和室の床高さはおよそ650mmです。キッチン部分は床が低いため調査対象外とさせていただきます。目視調査した範囲では、白蟻の姿を確認することはなく、蟻道も見られませんでした。しかし和室1を中心に、束や大引などの木材に劣化が見られることから、過去に白蟻被害があった、もしくは進行している可能性が考えられます。土間～キッチンの敷居、キッチン～和室4の敷居や建具などにも食害が見られました。また、室内は全体的に畳（床）がたわんでおり、根太や大引、床材が腐食・劣化している恐れがあります。今回の調査では床下の礎石や木部などに結露は見られませんでした。土質は乾いているようですが、床下の通風はなく、カビ臭がしています。今後もこの状態が続くとカビや腐朽が進行して木材の強度を低下させ、建物全体に影響を及ぼす恐れがあります。建物を長持ちさせるためにも、白蟻の定期的な調査・駆除および床下の湿度・通風の改善が必要と思われます。

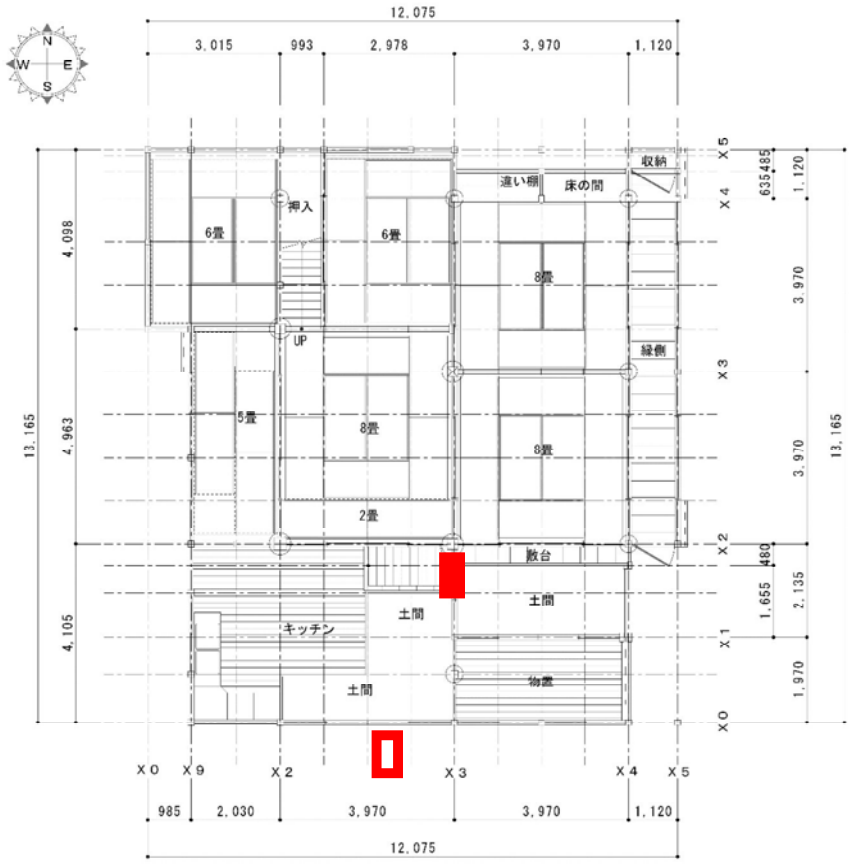
1階平面図

本建物は築年数とf0の値から伝統構法と判断する。東西方向の伝統耐震性能評価指数C値は39.6でやや危険、南北方向のC値は40.2で相当に危険と評価する。下記を参考に維持管理・劣化・耐震補強対策を検討されたい。

1　今回の耐震診断結果で、南北方向のC値伝統耐震性能評価指数がランクDのC＞40となり、耐震性能は、相当に危険と認められる。このランク付けは、日本防災協会が国土交通省のもとにまとめた木造住宅の耐震診断の実施基準の総合評点、0.7以下に相当する。外部に関する経年劣化や、床下の蟻害、食害、腐朽なども認められたため、耐震性能に直結する構造部材に関して、維持管理、修繕をお願いしたい。評点1.0以上に相当するランクB（C値≦30）の一応安全な耐震性を確保するのであれば、本建物の柔構造の性質を活かしながら、古民家制震ダンパー等を用いた耐震補強法をお勧めする。詳しくは地域の日本伝統再築士会にご相談願います。
