高浜発電所3号機の原子炉起動および調整運転の開始について (第27回定期検査)

第27回定期検査中の高浜発電所3号機(加圧水型軽水炉:定格電気出力87.0万kW)の原子炉起動および調整運転の開始予定等は次の通りである。

高浜発電所 3号機 第27回定期検査の作業工程

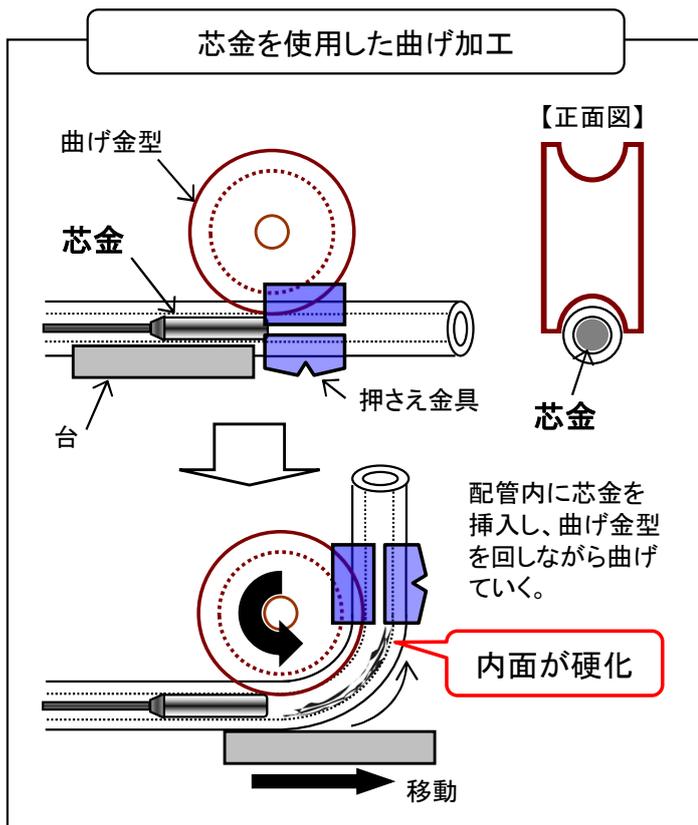
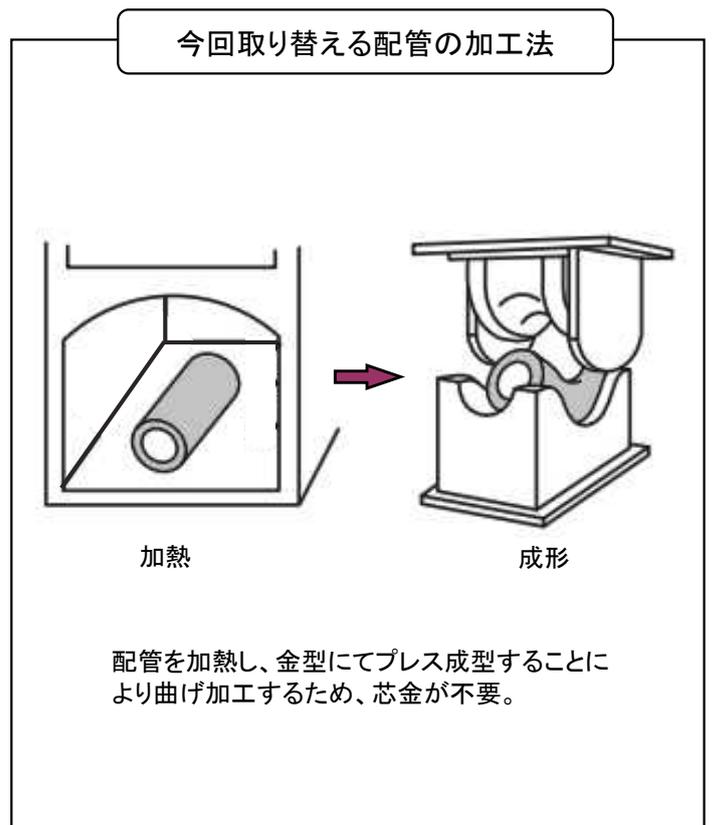
<曲げ加工方法>

1次冷却材系統につながる曲げ配管のうち、曲げ金型で芯金※を使用し加工した配管を、曲げ加工による硬化層が生じない配管に取り替えた。これは、国外の沸騰水型原子炉(BWR)プラントにおいて、芯金を使用して加工した配管の内面で応力腐食割れが発生した事象を踏まえ、予防保全として取り替えたものである。

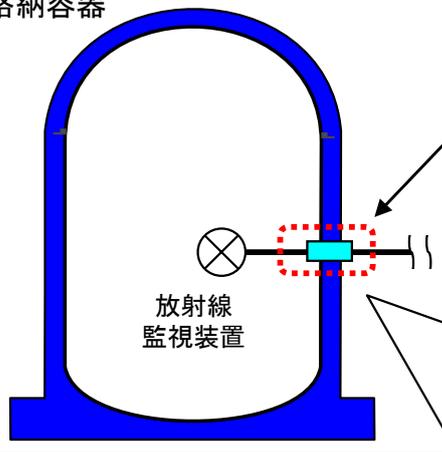
図-2 電気配線貫通部改良工事

事故時の過酷な環境下で機能要求のある原子炉格納容器内の放射線監視装置に接続されているケーブルが通る原子炉格納容器の電気配線貫通部（2箇所）について、信頼性向上の観点から、最新型式のモジュラー型の電気配線貫通部に取り替えた。
