# 古民家再生総合調査報告書

依頼者名 福井県土木部建築住宅課 所有者名 (敬称略)  
物件所在地 福井県鯖江市上河端町第39号59番地  
古民家鑑定 2024年6月28日 床下調査日 2024年6月26日 伝統耐震診断日 2024年6月28日  
延べ床面積 296.49 平米 構法 伝統構法 築年数 98年 (推定)

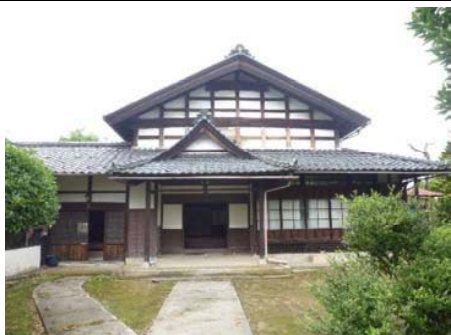
| 写真番号 | 1 | 調査場所 | 建物外観 |

| 状況メモ 東面 | | | |

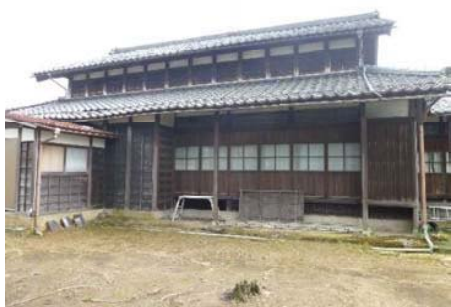
| 写真番号 | 3 | 調査場所 | 建物外観 |

| 状況メモ 北面 | | | |

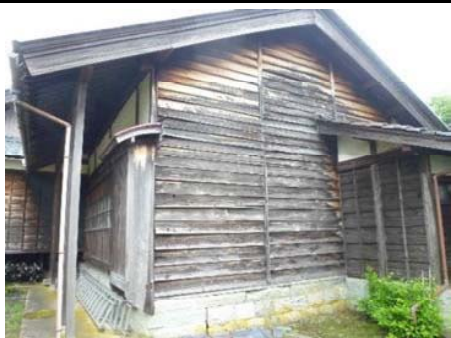
| 写真番号 | 5 | 調査場所 | 建物外観 |

| 状況メモ 西面 | | | |
