各機関の取組事例紹介について

令和7年3月19日

第10回 九頭竜川・北川流域治水協議会
第7回 福井県二級水系流域治水協議会

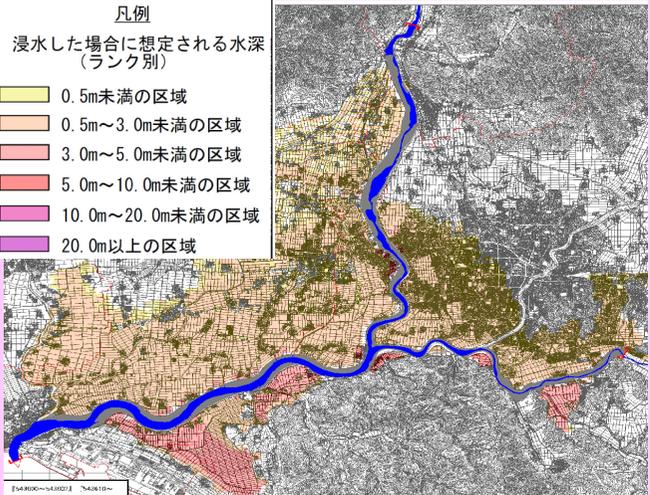
【多段階の浸水想定図（外水氾濫のみ）】

- 想定最大規模、計画規模に加え、高頻度から中低頻度で発生する降雨規模毎（1/30、1/50、1/100、1/150）に作成した浸水想定図。

現況河道において浸水が想定される範囲を表示（1/150）

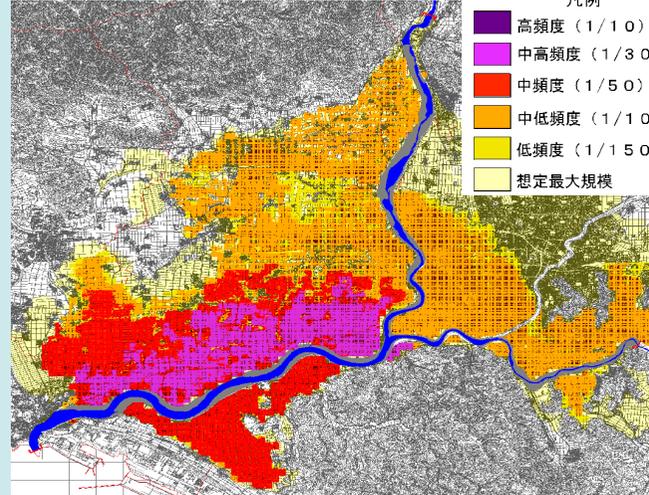
【水害リスクマップ（外水氾濫のみ）】

- 多段階の浸水想定図を用いて、降雨規模毎の浸水範囲を浸水深毎（0.0m以上、0.5m以上（床上浸水）、3.0m以上（1階居室浸水））に重ね合わせて作成した図面。

浸水深50cm（床上浸水相当）以上の浸水が想定される範囲を表示

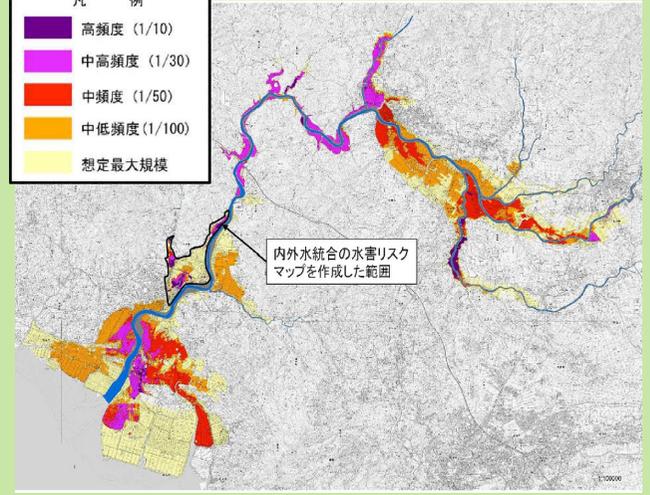
【内外水統合型水害リスクマップ】

- その他河川や下水道からの氾濫による浸水を内外水一体型で表現した図面。

内外水統合の水害リスクマップを作成した範囲

内外水統合の水害リスクマップ図【浸水深50cm以上】
(イメージ)

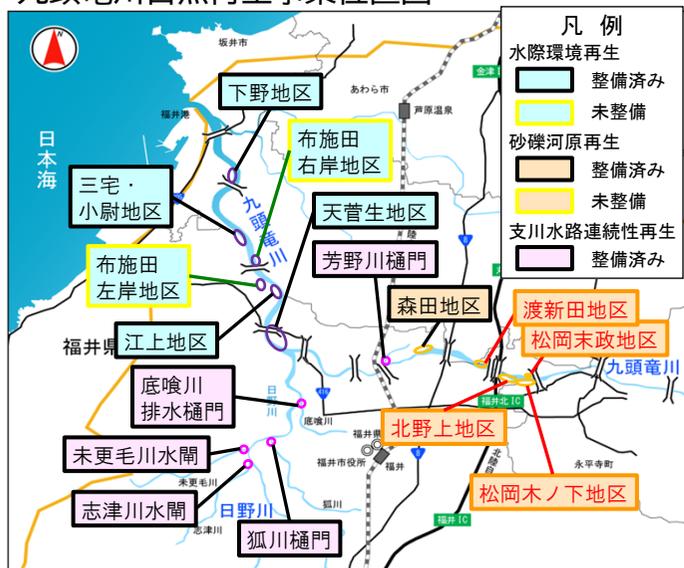
九頭竜川自然再生事業位置図

- 九頭竜川では、多様な生物の生息・生育・繁殖環境を保全・再生することを目指し、自然再生計画に基づき、水際環境再生や砂礫河原再生を実施。
- 九頭竜川・北川では、自然環境が有する多様な機能活用の取組みにおける環境学習の一環として、地元小学生等による水生生物による水質の簡易調査を実施。

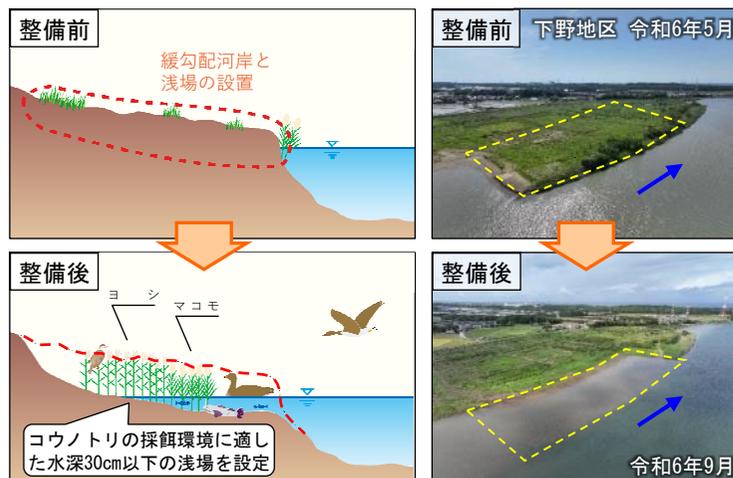
水際環境再生：ヨシ・マコモ群落の拡大と水際部を利用する多様な生物の生息・生育・繁殖環境形成のため、令和6年度は九頭竜川の下野地区で水際部の緩勾配化と浅場の整備を実施。これまでの整備箇所ではヨシ・マコモ群落の回復やオオヒシクイの飛来を確認。

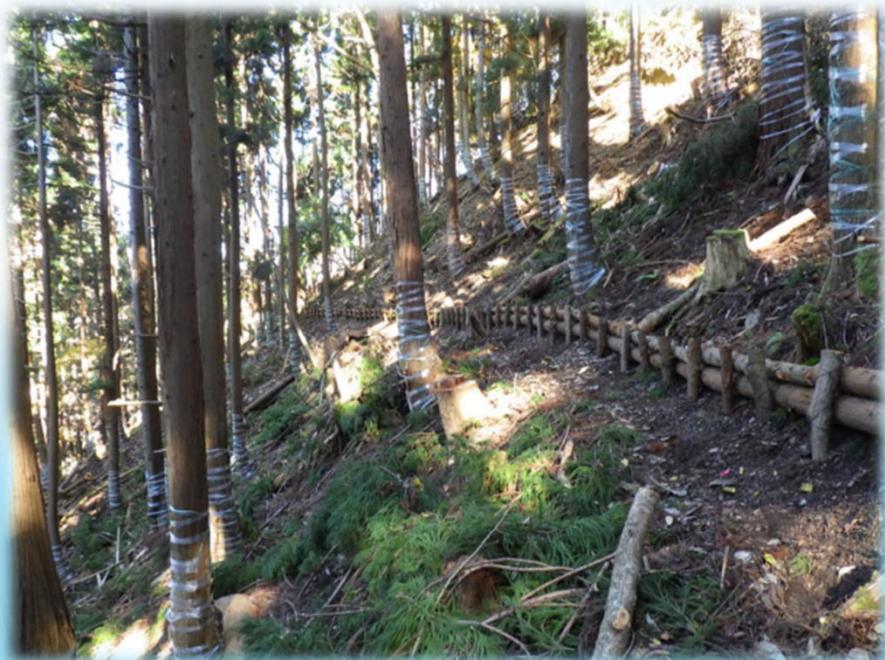
池河内国有林（小浜市）
本数調整伐（間伐）・丸太筋工

- 今後の気候変動を見据えた森林の土砂流出防止機能・洪水緩和機能の維持・向上のため、国有林内で本数調整伐（間伐）などの森林整備や、山地災害箇所において、治山事業を行い林地の復旧を行っています。

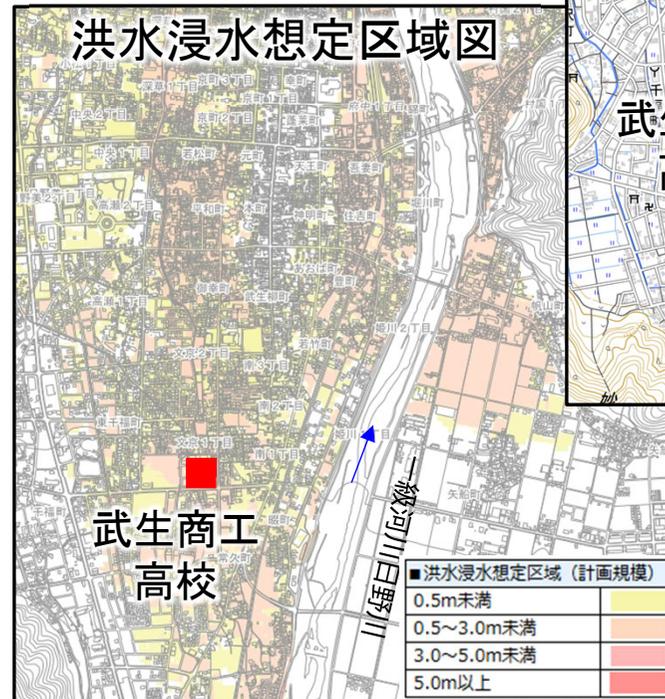
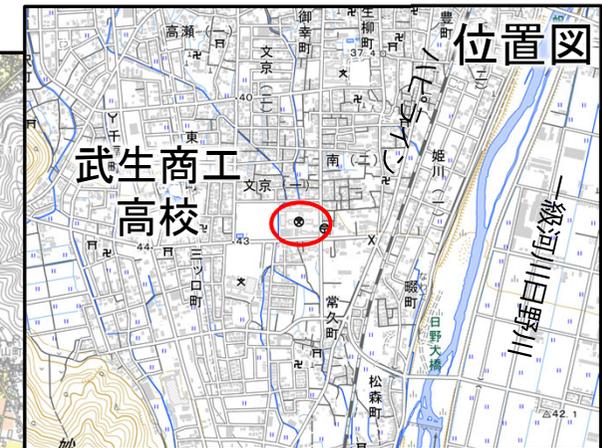
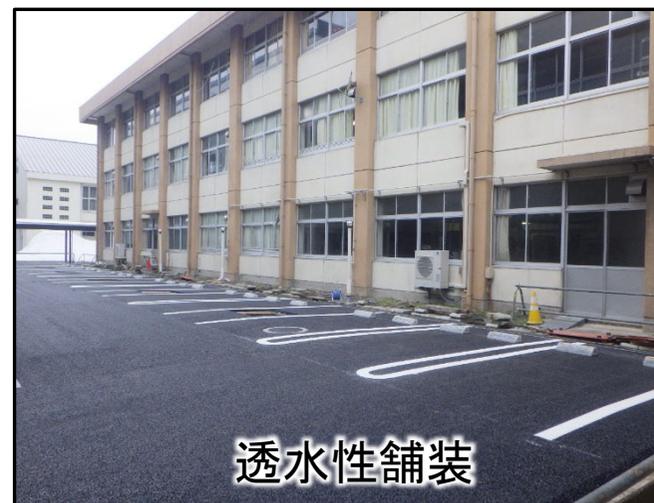
透水性舗装 :A=1, 200m²

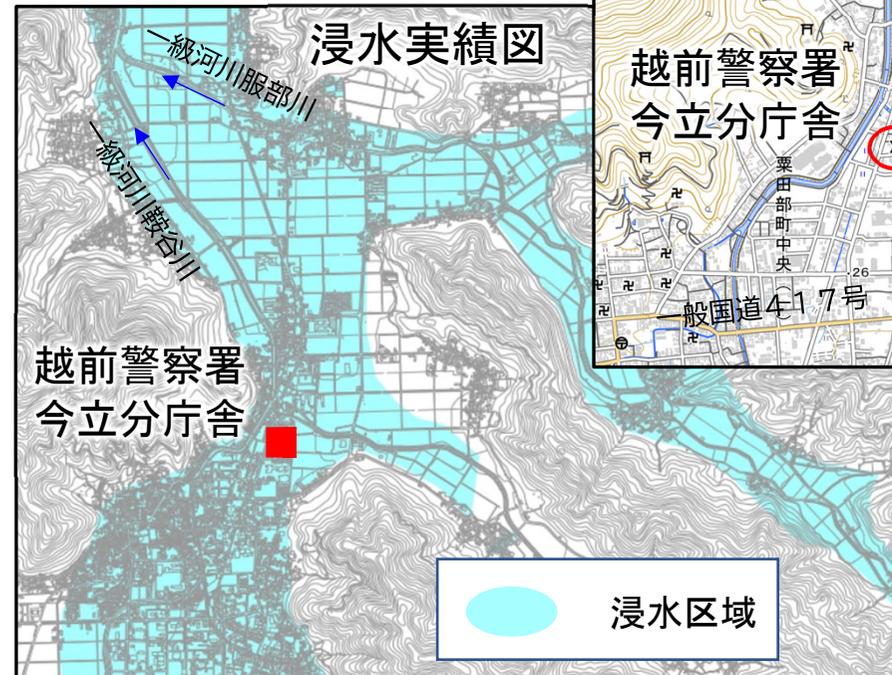
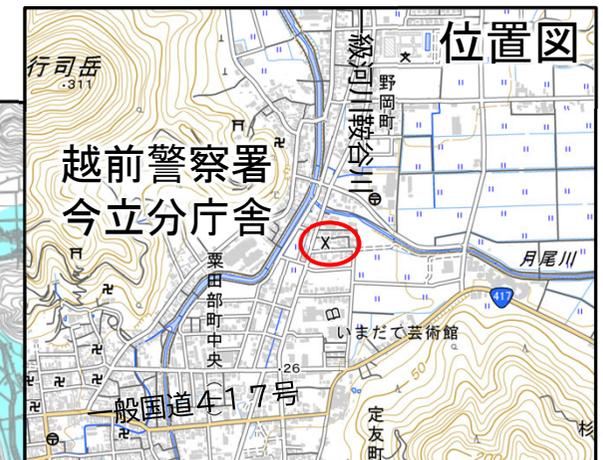
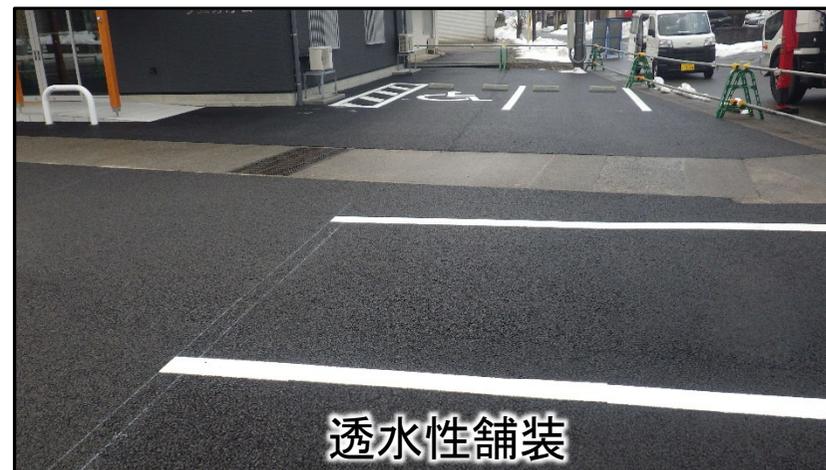
透水性舗装 : A=550m²

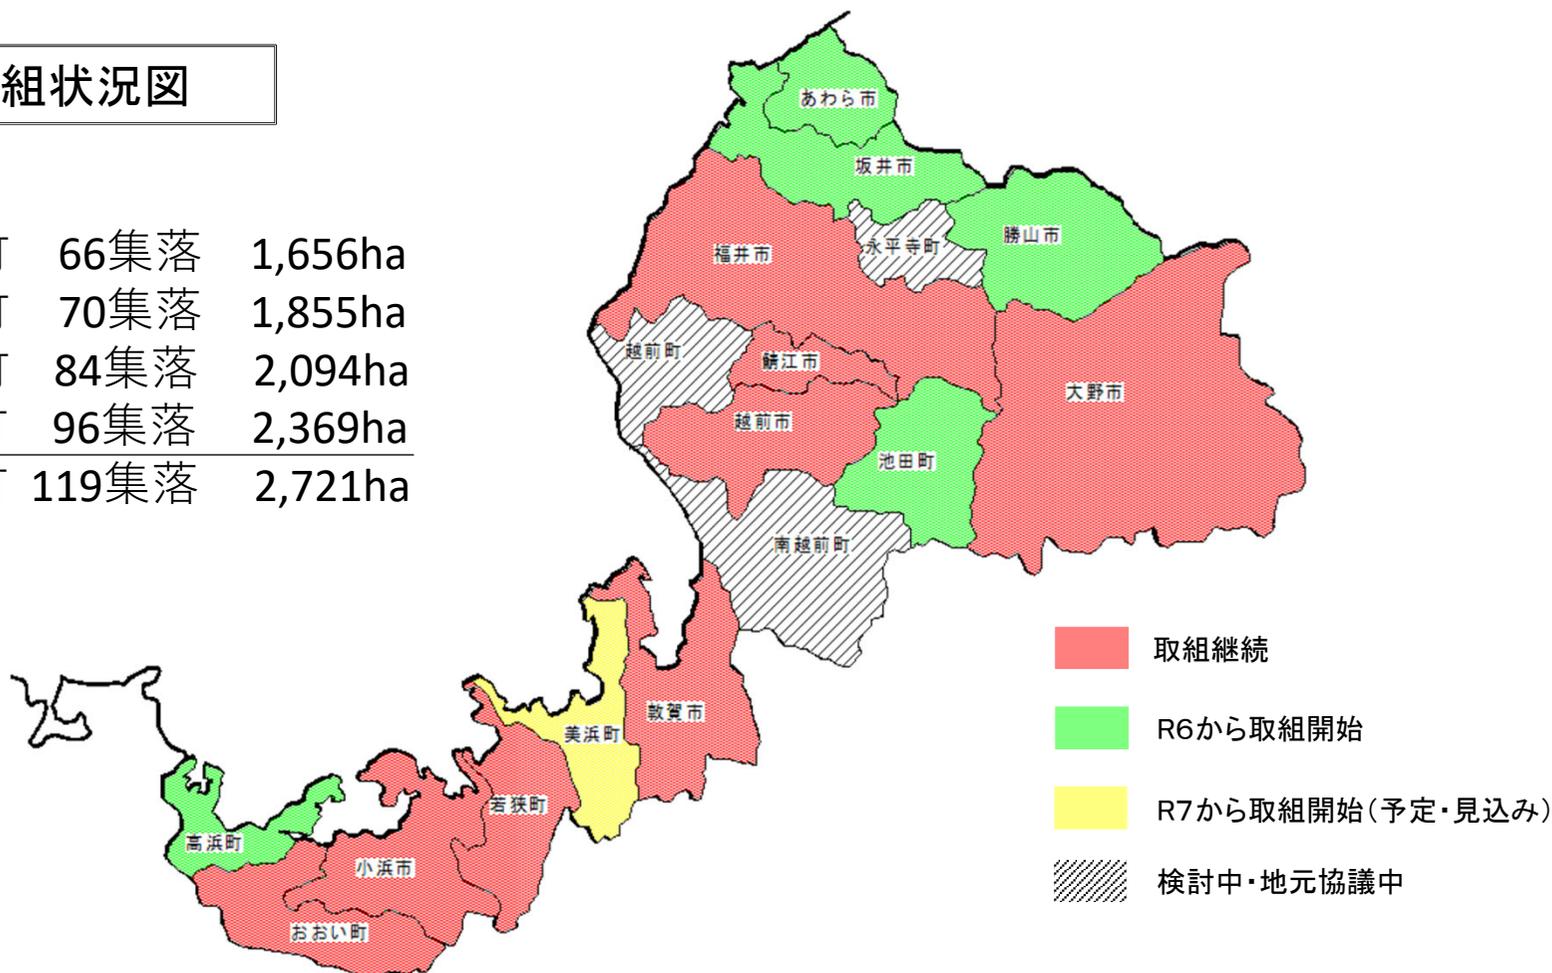
田んぼダム取組状況図

R3末時点	4市町	66集落	1,656ha
R4末時点	6市町	70集落	1,855ha
R5末時点	8市町	84集落	2,094ha
R6末見込	13市町	96集落	2,369ha
R7計画	14市町	119集落	2,721ha

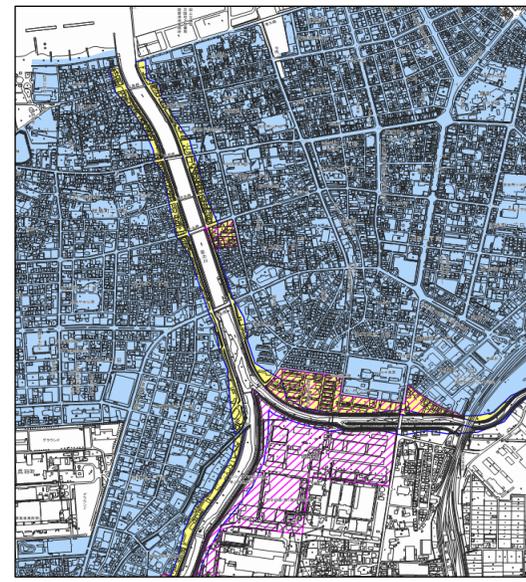
笹の川水系

- 概要**
 被害対象を減少させるための対策として、平成31年3月に策定した敦賀市立地適正化計画に「防災指針の設定」を新規に追加する。
- 背景**
 令和2年6月に都市再生特別措置法が一部改正され、立地適正化計画に「防災指針」を記載することが位置づけられた。
- 主な改定内容**
 災害リスクの現状分析を踏まえ、居住誘導区域内における防災上の課題に対する取組方針を設定。
 洪水浸水想定区域の家屋倒壊等氾濫想定区域を居住誘導区域から除外。
- スケジュール**
 令和7年3月末改定・公表(予定)

居住誘導区域の設定見直し図

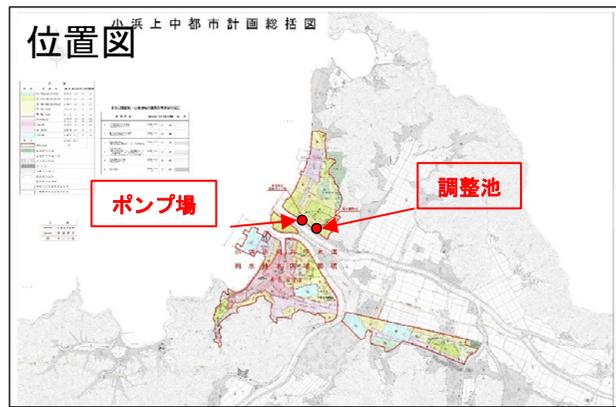
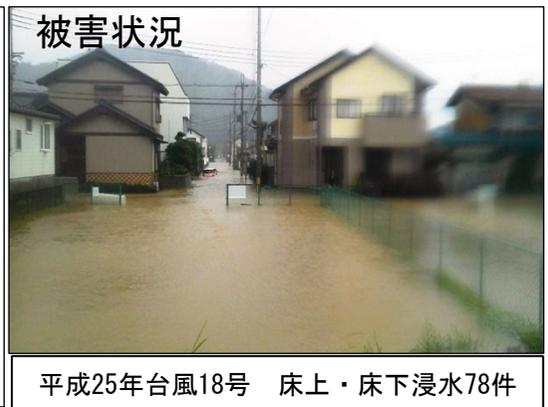
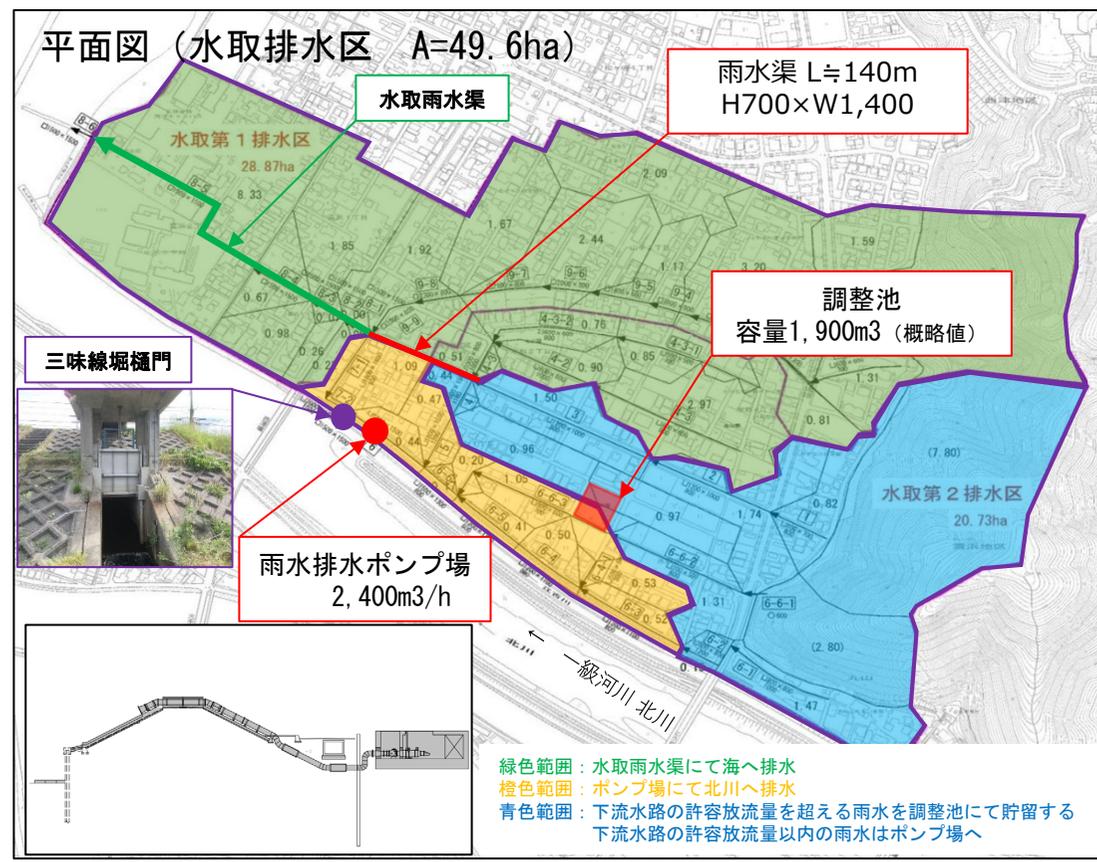
・概要
水取地区で発生している浸水被害を解消させるため、雨水を強制的に一級河川北川に排水させるポンプ場整備および雨水を一時的に貯留させるための調整池整備を行う。

ポンプ能力 2,400m³/h
調整池 容量1,900m³ (概略値)
降雨強度 50mm/h

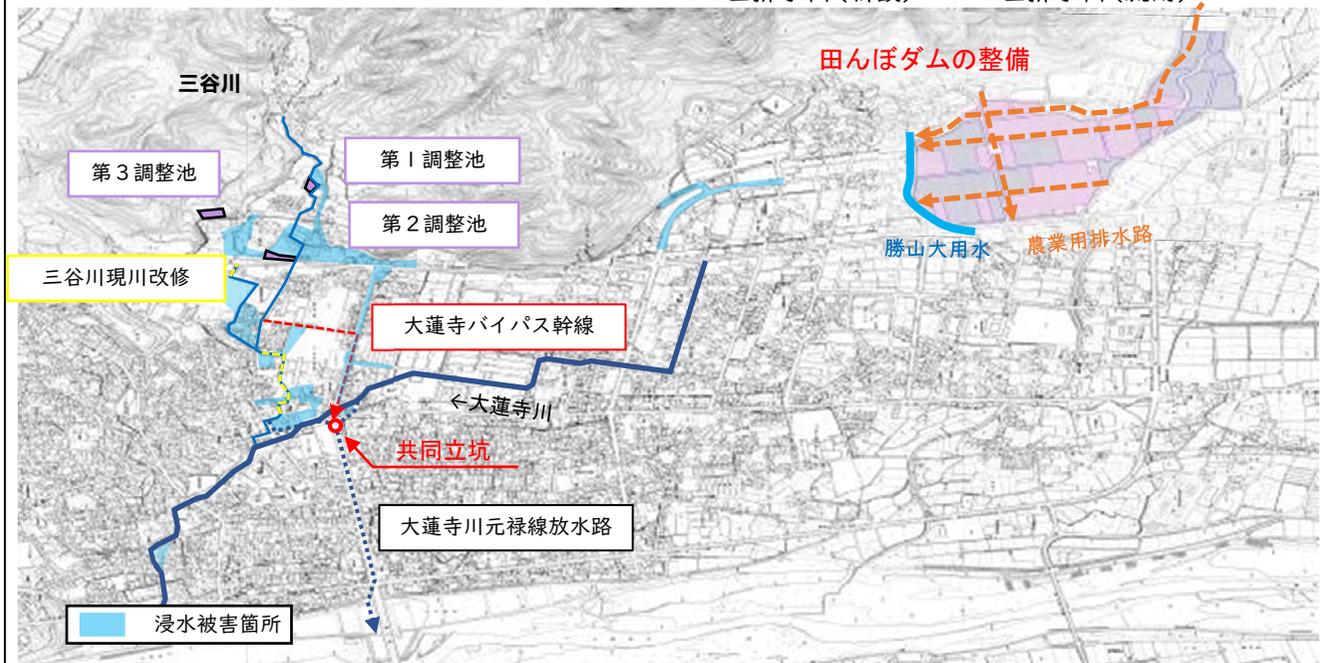
大蓮寺川上流域での治水対策として、田んぼの排水柵に調整板を79箇所設置し、田んぼダムを整備。
(実施面積: 13ha)

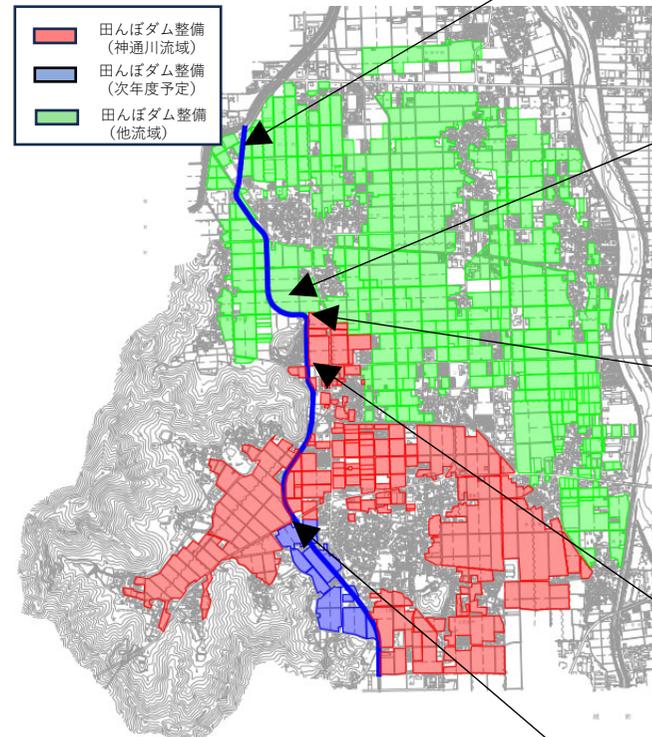
神通川の河川流域

・背景
準用河川神通川は、平成29年に堤防決壊氾濫をはじめ、令和4・5年に堤防越水氾濫するなど、近年浸水水害が頻発している。
このため、大規模な河川改修等には相当な時間と費用を要することから、まずは流出抑制効果のある田んぼダム整備の治水対策を行ってきた。

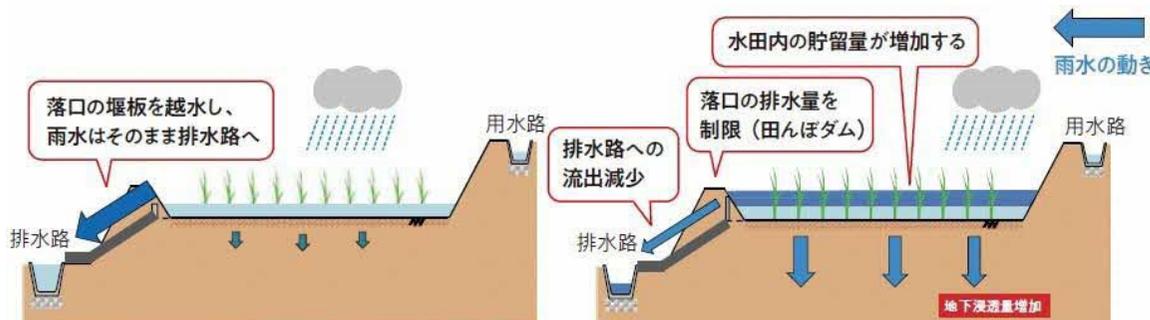
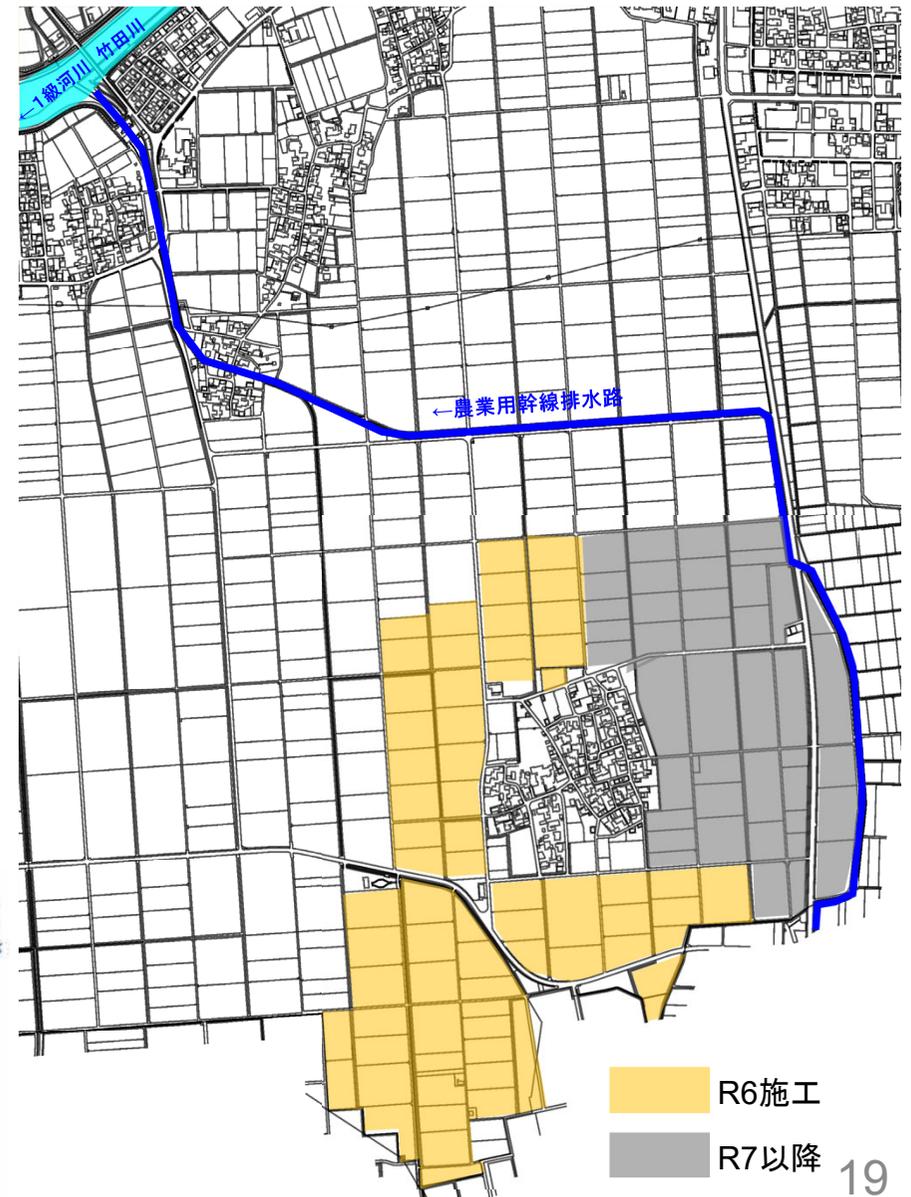
- ・場所
あわら市轟木新田
- ・背景
近年の大規模水害の頻発を受け、水田の持つ雨水貯留機能を強化する田んぼダムに着手し流域治水に取り組む。
- ・貯留方法
水田の畦畔を補強し、排水柵に調整板を設置して、一時的に雨水を貯留する。
- ・整備計画
令和6年度施工 40.0ha
令和7年度以降 28.1ha

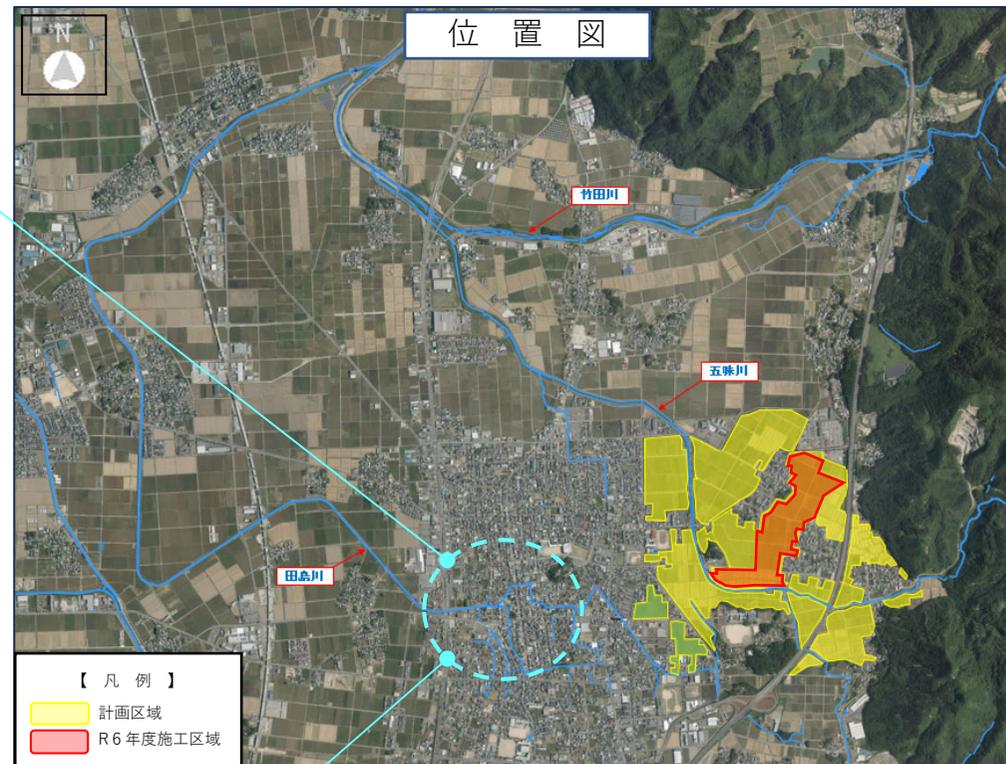
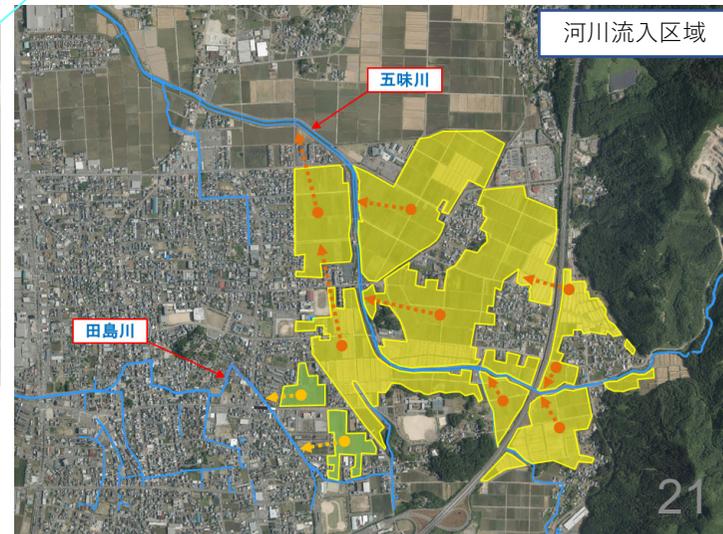
田区排水柵に調整板を設置して排水路への流出量を減らすと共に、畦畔を修繕することで貯水能力を高め、面積98ha(計画区域)の田んぼに一時的に雨水を貯留することで河川氾濫のリスクを軽減する。

最大貯留水量: $190,000\text{m}^2 \times 0.25\text{m} = 47,500\text{m}^3$

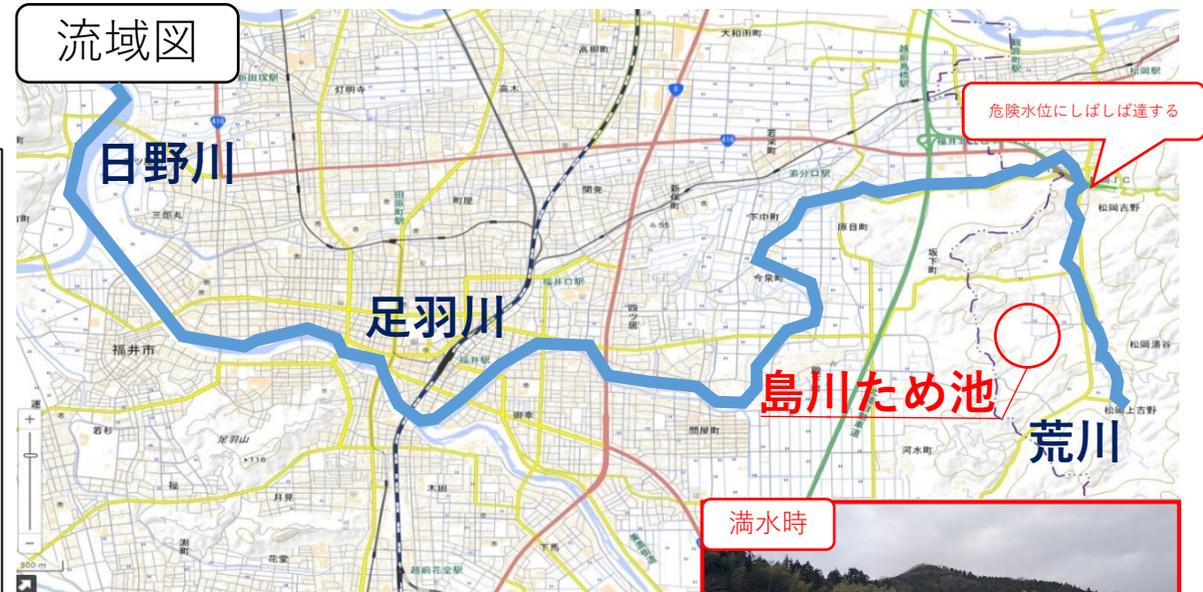
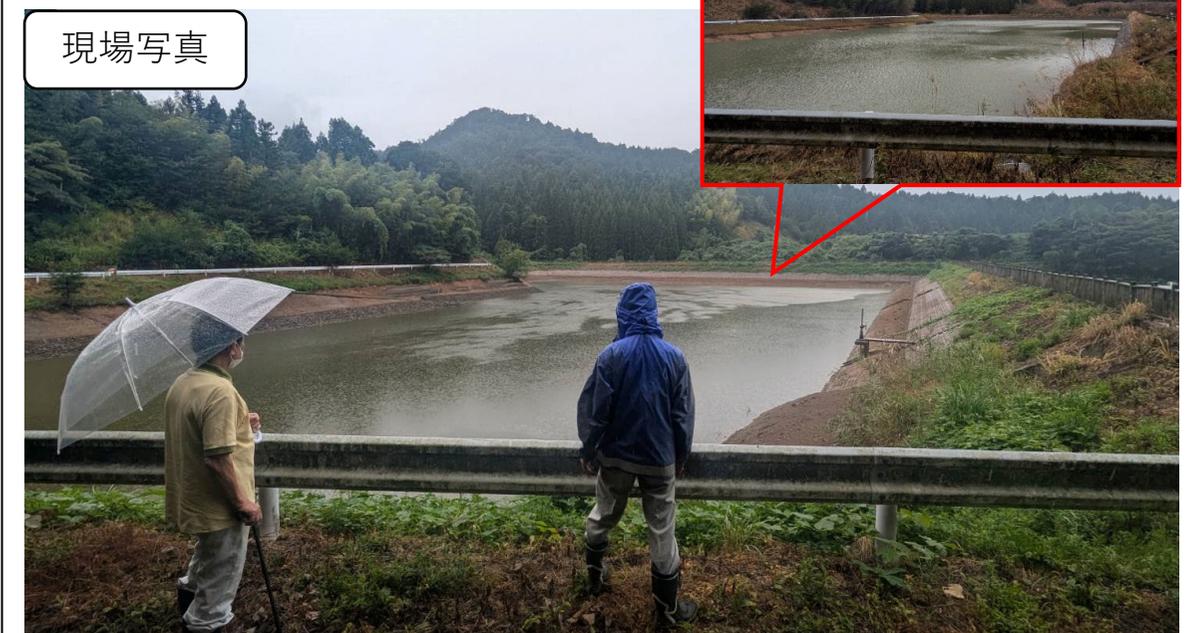
- ・場所
島川ため池(永平寺町 松岡島 地係)
- ・目的
ため池の事前放流を行い、空き容量に雨水を一時的に貯留
- ・放流実績
放流前に荒川の水位と入川者の有無を確認し最大貯水量30,000m³のうち、約20,000m³を事前放流
- ・地区との協議
流域治水の観点のみならず、ため池の決壊リスクを低減させることで理解醸成
- ・今後について
 - ①事前放流の目的や効果を示した上で、その必要性について情報共有する
 - ②管理手順等の基準を作成する
 - ③田んぼダムをR8年度工事着手に向け、地元調整を実施

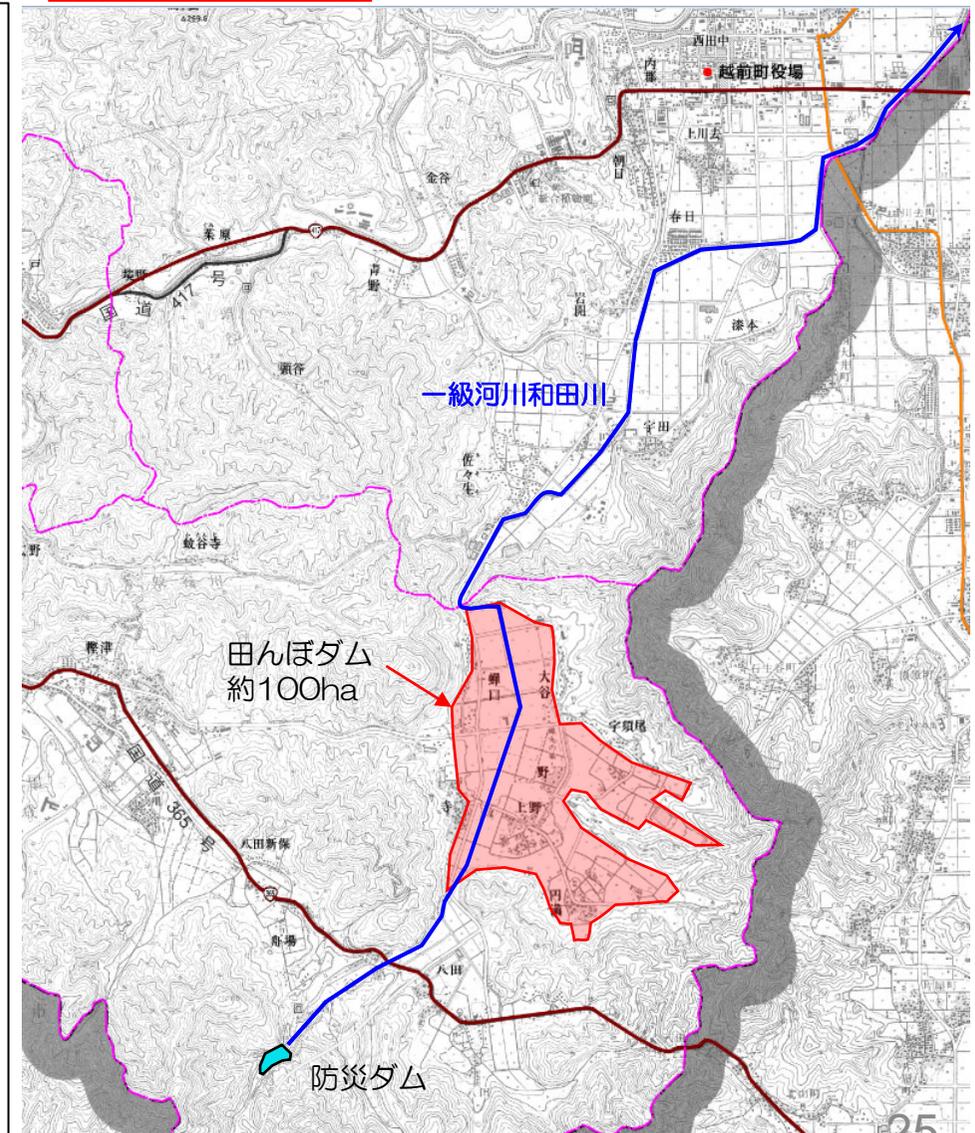
構想エリア図

- ・現況
一級河川和田川の急激な水位上昇を防ぐ(遅らせる)ことを目的に、上流域に位置する防災ダムで洪水調整を実施
- ・今後の対策
防災ダムの貯水量や下流の水位が監視できる水管理システムが今年度末に構築されることにより、放流ゲートの操作による洪水調整や下流の水位調整など、今までよりもきめ細かい流量調整を実施する。加えて、将来的には周辺ため池の低水管理や田んぼダム事業などによる、治水対策を検討
- ・課題と解決案(田んぼダム)
所有者や耕作者における理解促進が課題であり、事業の趣旨・内容・効果を丁寧に説明し、治水対策の重要性を理解していただく
- ・洪水調整量(最大)
田んぼダム: 想定面積約100ha × 貯水深10cm=10万t
防災ダム: 有効貯水量=10万t
最大約20万tの洪水調整が可能となる。
- ・進捗状況及び計画
(田んぼダム)
令和6年度 所有者や耕作者への理解促進と要望聞き取り
令和7年度 実施箇所の決定
令和8年度以降 事業の実施
(防災ダム)
令和6年度 水管理システムの構築

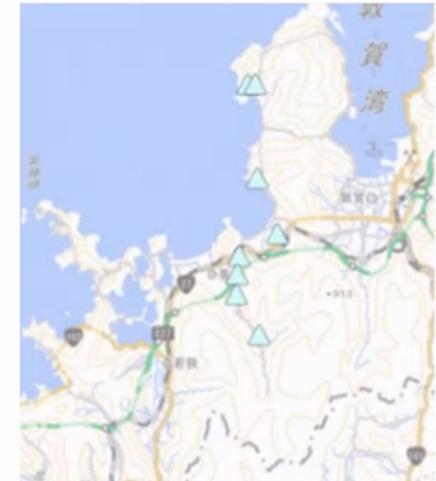
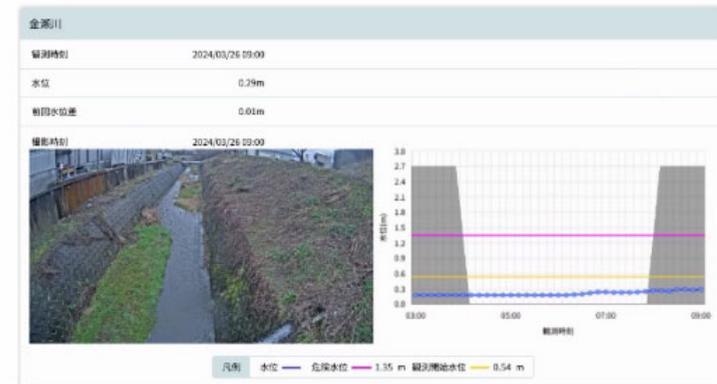
水位の変化が大きい町の中小規模の河川8箇所に水位計を設置し、水位データを閲覧できるように整備し今年度より運用を開始した。また、水位だけではなく、河川・道路の状況が分かるようにカメラを設置した。

- 1.阿弥陀川(丹生)
- 2.丹生大川(丹生)
- 3.越地川(菅浜)
- 4.金瀬川(佐田)
- 5.佐柿区内河川(佐柿)
- 6.麻生川支流(麻生)
- 7.五十谷川(五十谷)
- 8.奥谷川(新庄)

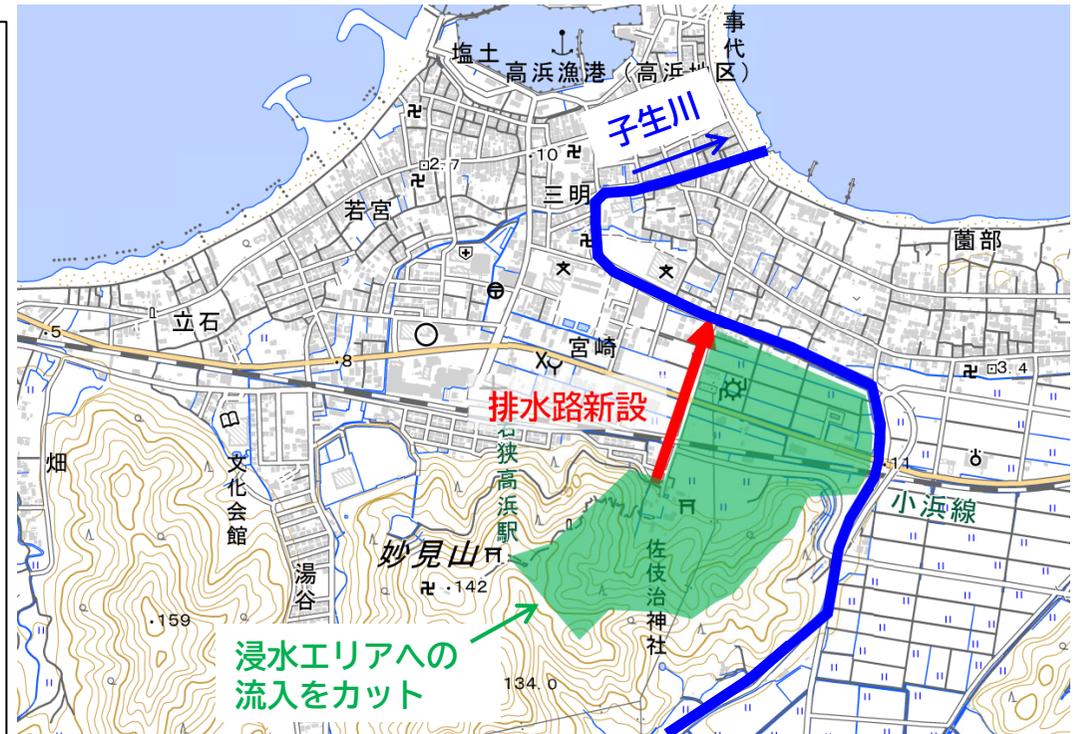
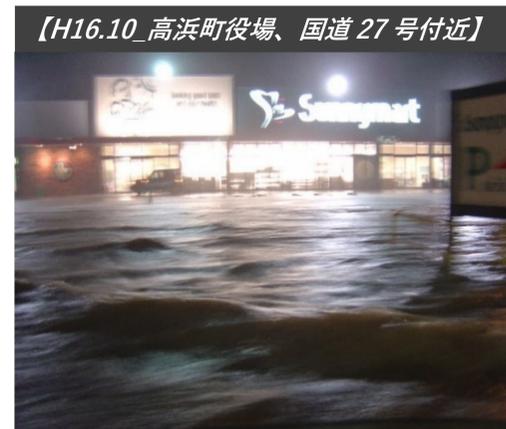
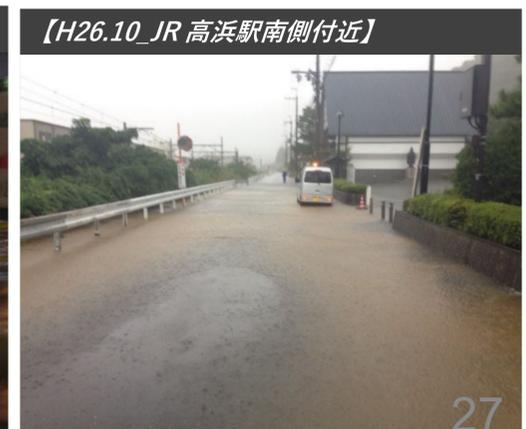
- ・場所
高浜町宮崎
- ・背景
高浜町宮崎区付近は、山地と日本海に挟まれた狭隘なエリアであり、降雨による雨水流出が市街地へ到達する時間が短く、市街地内は平坦な地形であり流路勾配が微小であることから、過去に幾度となく浸水被害がある。
- ・目的
浸水エリアへの雨水排水の流入をカットし、かつ、潮位の影響が及ばない位置に排水路を新設し(二級河川子生川への直接排水)、浸水被害を軽減させる。
- ・内容
排水路新設(BOXカルバート1500×1200)L=290m
※道路拡幅(歩道新設)、踏切拡幅を同時に事業化
- ・事業スケジュール

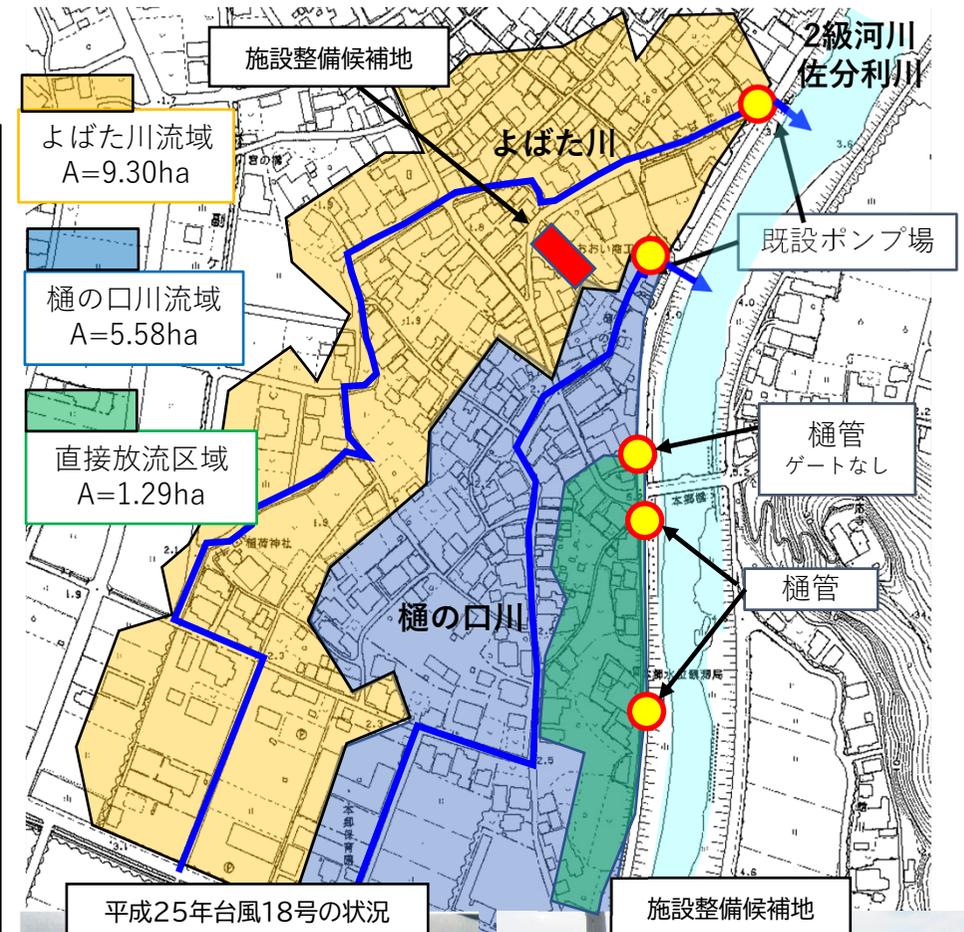
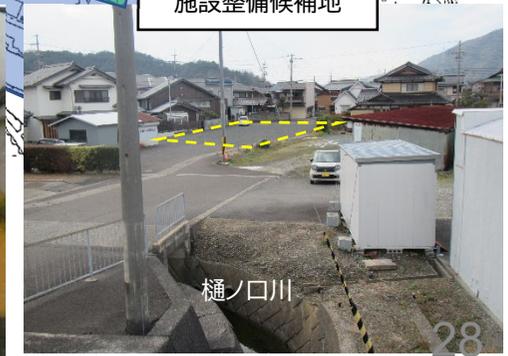
・内容
令和5年度に旧商工会館を解体し、その跡地を施設整備の候補地として、排水改善施設を計画し、令和6年度は測量・地質調査、施設規模の検討などを行った。次年度以降は対策方法を検討しながら事業を進める。
(計画降雨確率年:10年)

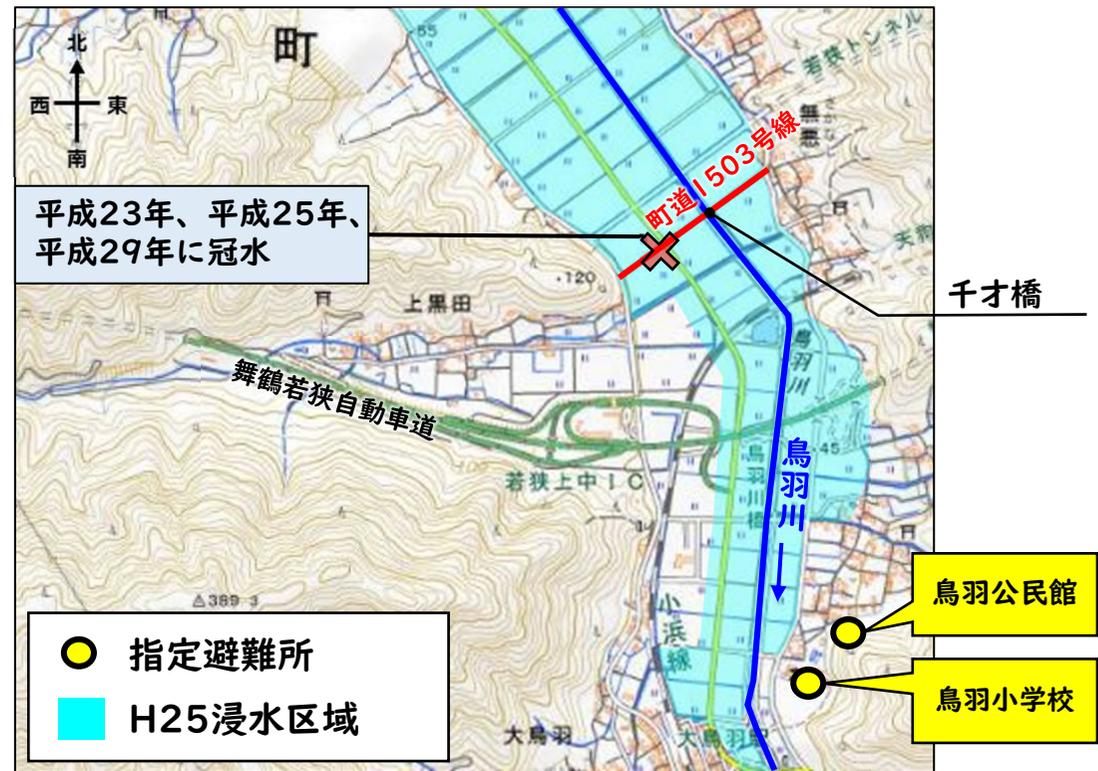
- ・場所
町道1503号線(若狭町無悪)
- ・背景
平成23年台風2号、平成25年台風18号、平成29年台風21号において、一級河川鳥羽川の増水に伴って、同路線を含めた複数の道路で冠水が発生し、車両が各地で通行困難となった。
同路線は周辺集落から指定避難所へ至る経路のひとつになることから、円滑かつ迅速な避難のために大雨時の冠水を解消する必要がある。
- ・実施計画
道路高を平成25年台風18号における浸水位(既往最大)より上まで嵩上げする。
- ・令和6年度までの整備予定
橋梁(千才橋)の架け替え(下部工)
