# 古民家再生総合調査報告書

依頼者名 福井県土木部建築住宅課 所有者名 (敬称略)  
物件所在地 福井県鯖江市上河端町第39号59番地  
古民家鑑定 2024年6月28日 床下調査日 2024年6月26日 伝統耐震診断日 2024年6月28日  
延べ床面積 296.49 平米 構法 伝統構法 築年数 98年 (推定)

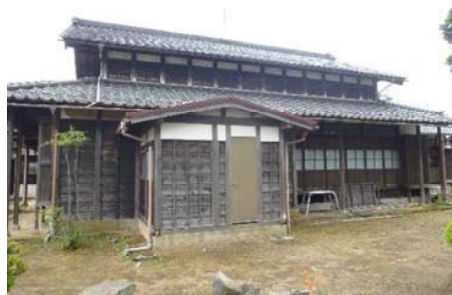
| 写真番号 | 2 | 調査場所 | 建物外観 |

| 状況メモ 北面 | | | |

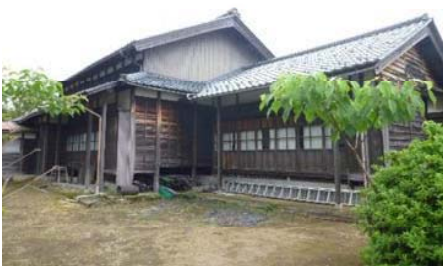
| 写真番号 | 4 | 調査場所 | 建物外観 |

| 状況メモ 北西面 | | | |

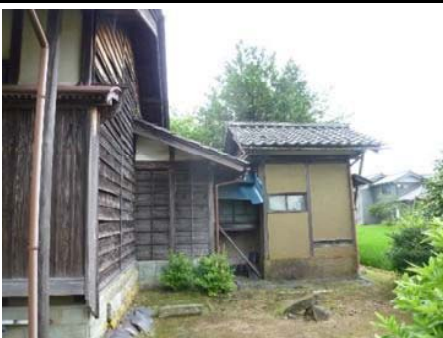
| 写真番号 | 6 | 調査場所 | 建物外観 |

| 状況メモ 北面 | | | |

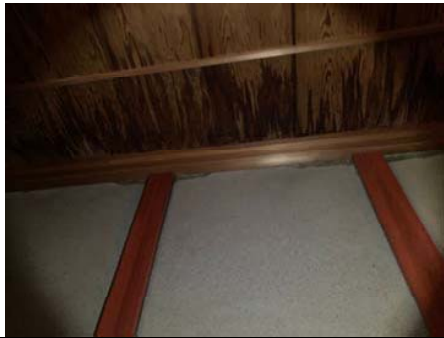
| 写真番号 | 7 | 部屋名 | ②和室 |

| 状況メモ 壁の傷み | | | |

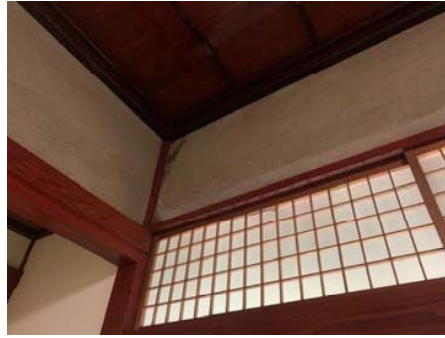
| 写真番号 | 8 | 部屋名 | ②和室 |

| 状況メモ 天井の水染み | | | |

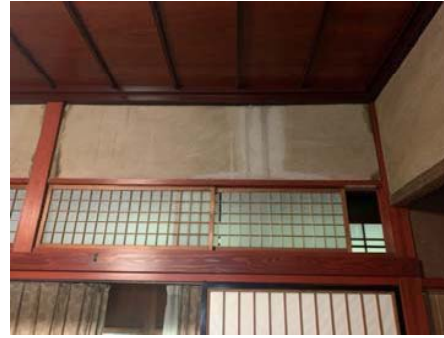
| 写真番号 | 9 | 部屋名 | ③和室 |

| 状況メモ 壁の傷み | | | |

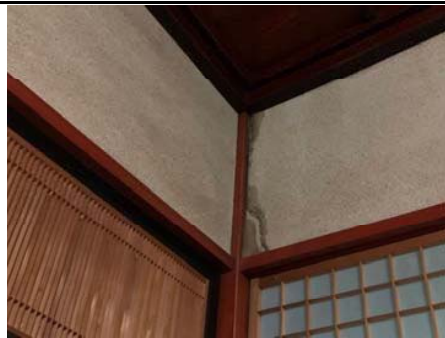
| 写真番号 | 10 | 部屋名 | ④和室 |

| 状況メモ 壁の傷み、水染み | | | |

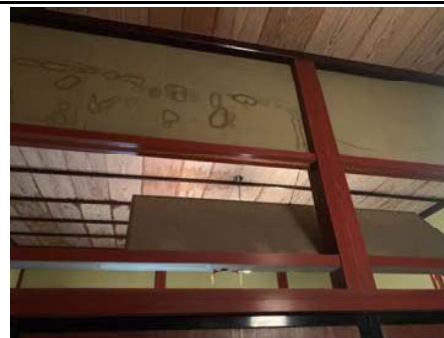
| 写真番号 | 11 | 部屋名 | ④和室 |

| 状況メモ 壁の傷み | | | |

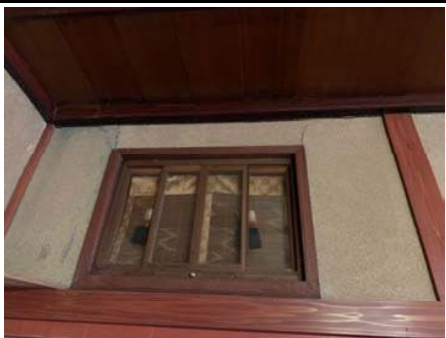
| 写真番号 | 13 | 部屋名 | ⑥和室 |

| 状況メモ 壁の汚れ | | | |

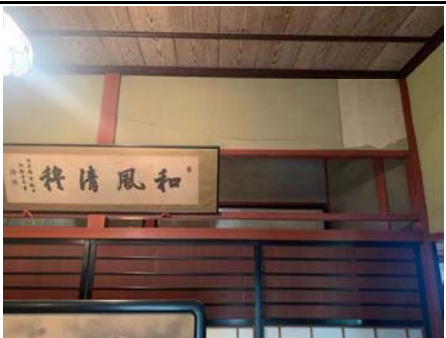
| 写真番号 | 14 | 部屋名 | ⑦和室 |

| 状況メモ 壁の傷み | | | |

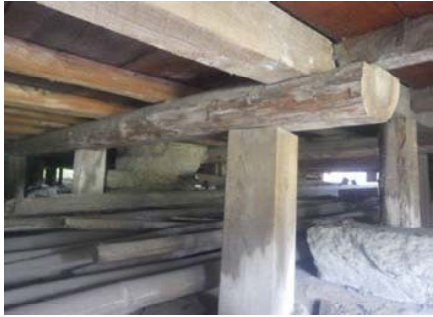
| 写真番号 | 2 | 調査場所 | 和室3 |

| 状況メモ 木材が置かれている。通気の妨げになるので撤去が望ましい。 | | | |

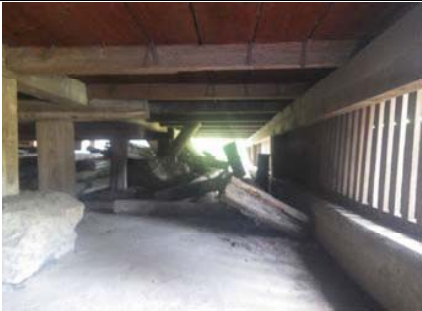
| 写真番号 | 3 | 調査場所 | 縁側 |

| 状況メモ 木材が置かれている。通気の妨げになるので撤去が望ましい。 | | | |

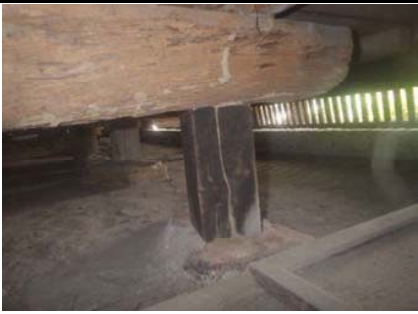
| 写真番号 | 7 | 部屋名 | 和室1 |

地盤面は全面コンクリートになっている。床高も高く換気口が適度にあるので通気性は良好。湿気も少ない。シロアリの被害が確認できたところが複数あるので、処置が必要である。又、換気口獣止め柵の破損部は、小動物が入らないよう修理が必要である。LDK浴室部は進入不可のため確認できなかった。

| 状況メモ 蟻道が見受けられる | | | |

現在でも床下はシロアリの蟻害が進んでいると思われるし雨漏れの跡も頻繁にみられるので早急に取替や対策を講じていただきたい。構造躯体の蟻害や腐朽は耐震性にも影響を与えます。定期的なメンテナンスにより、蟻害や腐朽の発生しにくい環境を維持するよう努めてください。

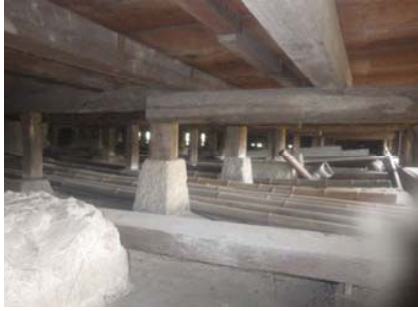
| 写真番号 | 10 | 部屋名 | 和室4 |

| 状況メモ 竹材が置かれている。通気の妨げになるので撤去が望ましい。 | | | |

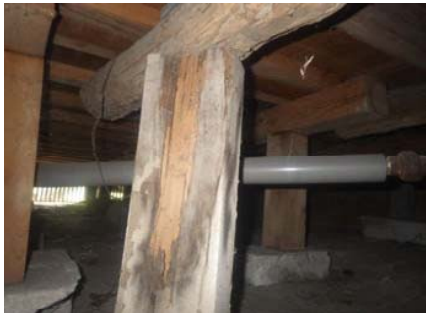
| 写真番号 | 16 | 部屋名 | ホール |

| 状況メモ シロアリ被害あり | | | |

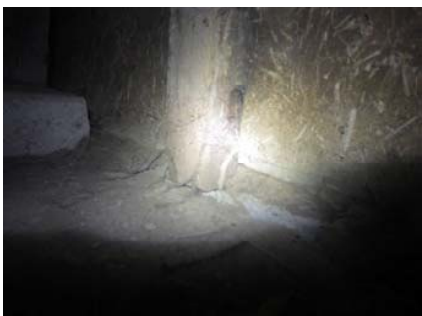
| 写真番号 | 17 | 部屋名 | 前室 |

| 状況メモ 蟻道が見受けられる | | | |

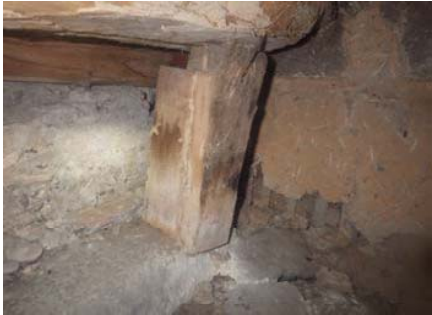
| 写真番号 | 20 | 調査場所 | 寝室8 |

| 状況メモ 蟻道が見受けられる<br>シロアリ被害あり | | | |

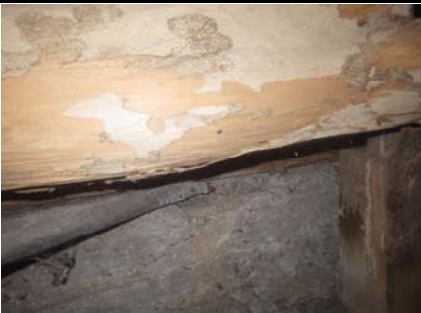
| 写真番号 | 21 | 調査場所 | 寝室8 |

| 状況メモ シロアリ被害あり | | | |

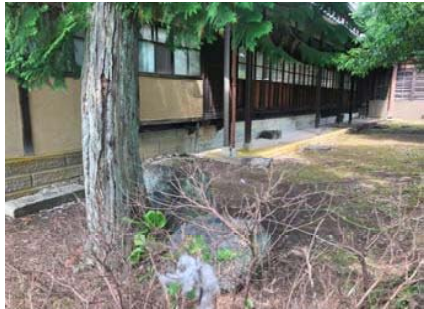
| 写真番号 | 36 | 部屋名 | 南面 |

| 状況メモ 獣止めが外れそうになっている | | | |

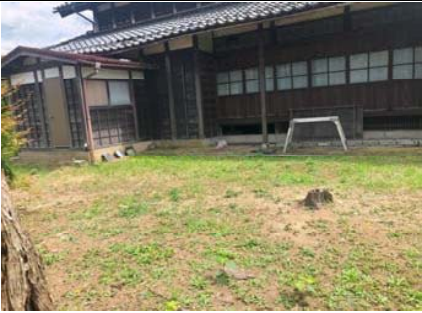
| 写真番号 | 39 | 部屋名 | 北面 |

| 状況メモ 獣止めが無く 小動物進入の可能性あり | | | |
