内閣府認可一般財団法人職業技能振興会認定資格者による伝統構法住宅調査報告書

# 古民家再生総合調査報告書

依頼者名 福井県土木部建築住宅課 所有者名 (敬称略)  
物件所在地 福井県越前市矢放町1-9  
古民家鑑定 2024年8月2日 床下調査日 2024年7月30日 伝統耐震診断日 2024年7月30日  
延べ床面積 218.517 平米 構法 伝統構法 築年数 推定155年 (推定)

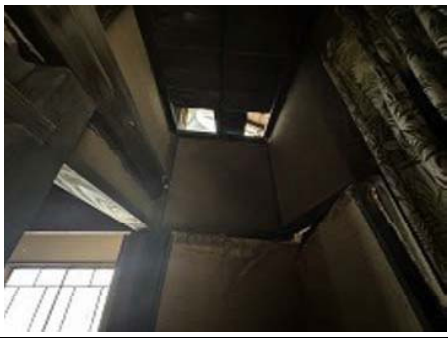
| 写真番号 | 20 | 調査場所 | 1階南側トイレ前 南 |

| 状況メモ 壁上部穴有 | | | |

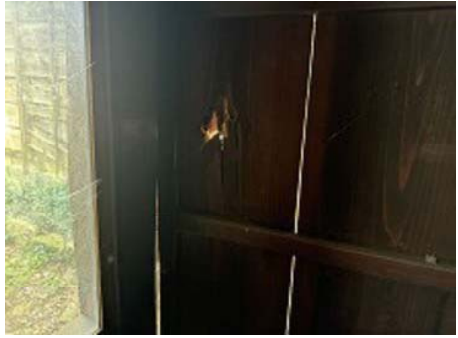
| 写真番号 | 21 | 調査場所 | 1階北側トイレ前 北 |

| 状況メモ 壁穴有 | | | |
