内閣府認可一般財団法人職業技能振興会認定資格者による伝統構法住宅調査報告書

# 古民家再生総合調査報告書

依頼者名 福井県土木部建築住宅課 所有者名 (敬称略)  
物件所在地 福井県南条郡南越前町今庄58-17  
古民家鑑定 2024年7月30日 床下調査日 2024年7月30日 伝統耐震診断日 2024年7月30日  
延べ床面積 127.93 平米 構法 伝統構法 築年数 推定80年 (推定)

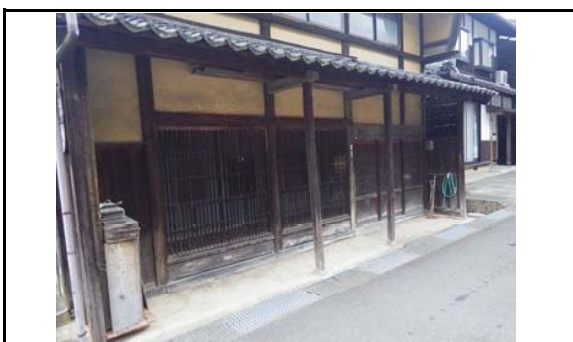
| 写真番号 | 5 | 調査場所 | 建物外観 |

| 状況メモ 前面道路より敷地が低い | | | |

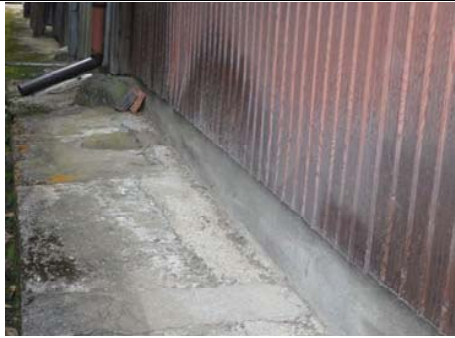
| 写真番号 | 5 | 調査場所 | 縁側床 |

| 状況メモ 南面下屋追止め瓦ズレ | | | |

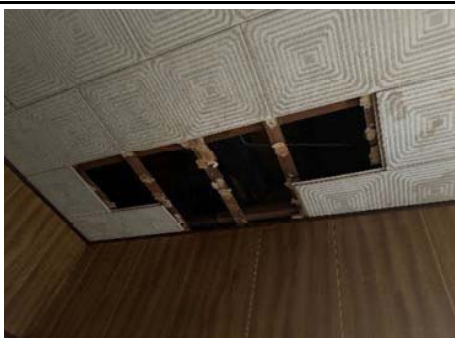
| 写真番号 | 9 | 部屋名 | 1階縁側(2)天井 |

| 状況メモ 天井 上部天井穴有 | | | |

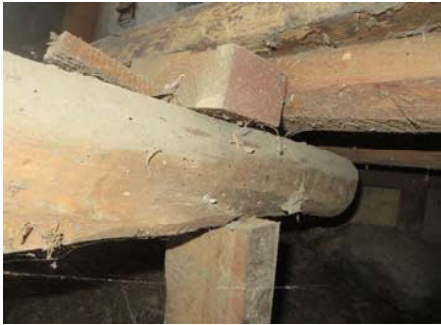
| 写真番号 | 1 | 調査場所 | 和室1 |

| 木部表面に穴（虫害）が見られます。 | | | |

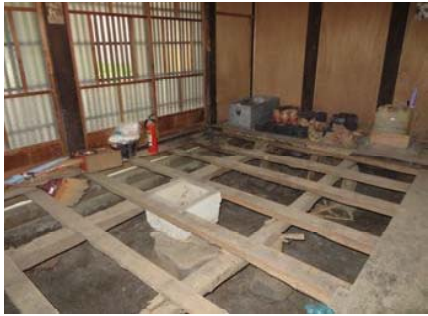
| 写真番号 | 13 | 部屋名 | ダイニング |

| <p>木部が劣化しており、食害および腐食の可能性があります。</p> | | | |
